## **EXPERTIZA TEHNICA**

**a imobilului bloc S3A,  
Aleea Scolarilor nr. 4, Sector 3, Bucuresti**

**OBIECTIV: PROIECTAREA SI EXECUTIA LUCRARILOR DE  
INTERVENTII INTEGRATE (CONSOLIDARE SI CRESTEREA  
PERFORMANTEI ENERGETICE) PENTRU CLĂDIRILE MULTIETAJATE  
CU DESTINAȚIA PRINCIPALĂ DE LOCUINȚĂ**

**EXPERTIZA NR.: 3636**

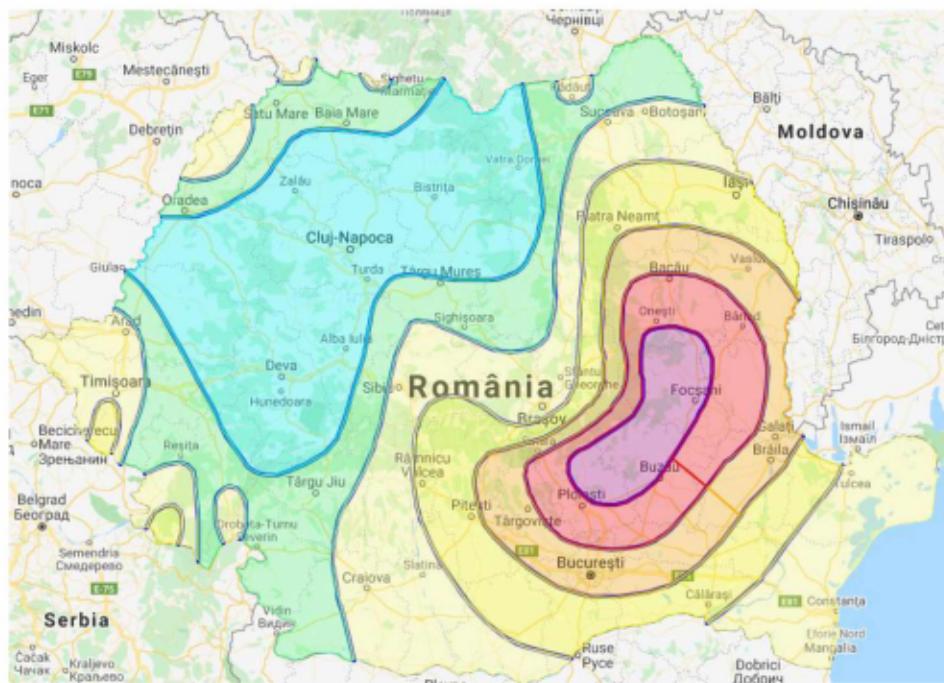
Figura 3.1: Zonarea teritoriului României în termeni de valori de vârf ale accelerării terenului de proiectare  $a_g$  pentru cutremure având intervalul mediu de recurență  $IMR = 225$  ani și 20% probabilitate de depasire în 50 de ani

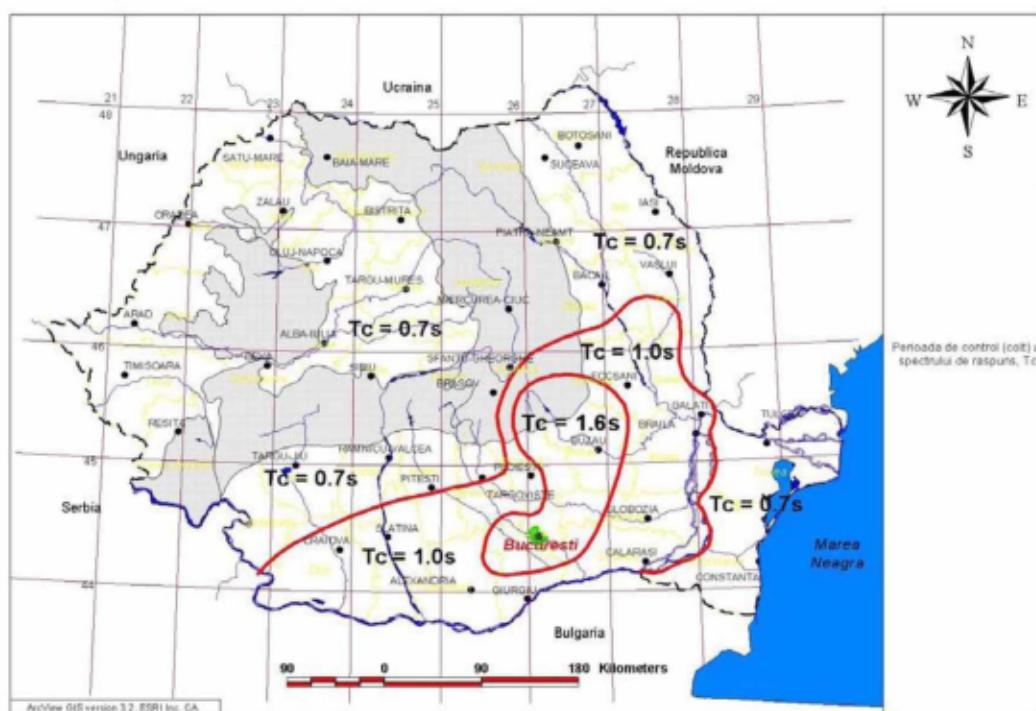
Figura 3.2 Zonarea teritoriului Romaniei in termeni de perioada de control (colt), TC a spectrului de raspuns

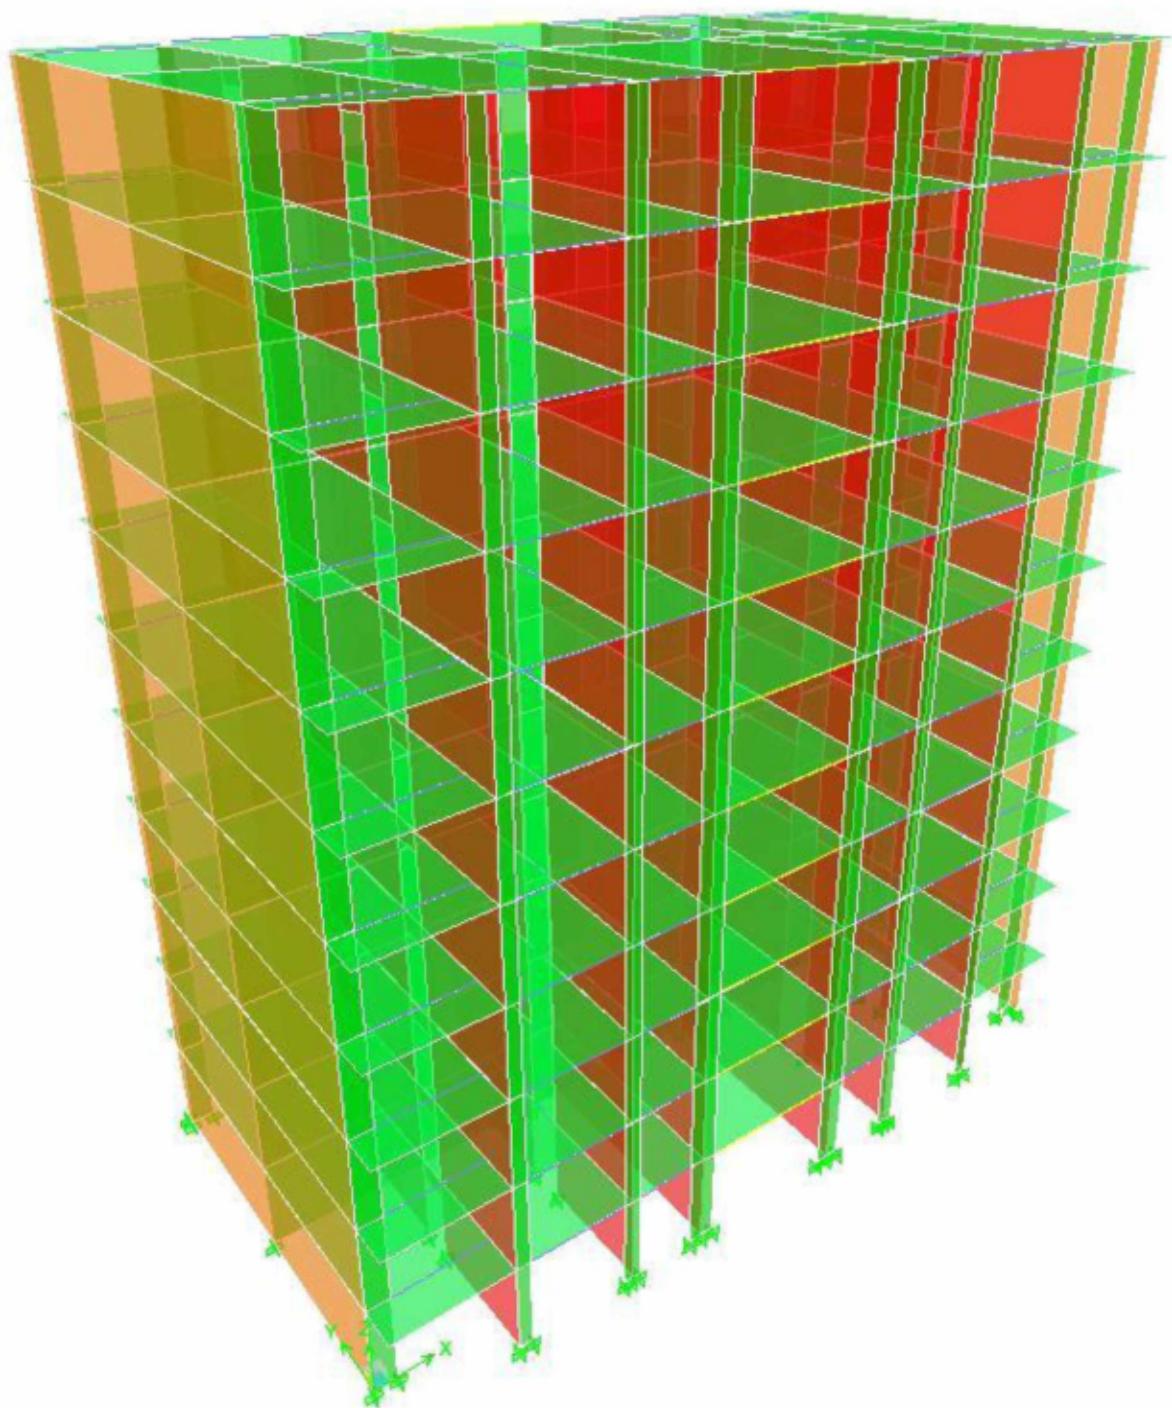
Vederi 3D

## Moduri de vibratie:

Mode	Period	UX	UY	SumUX	SumUY	RZ	SumRZ
1	0.413969	0.0917	68.571	0.0917	68.571	0.7945	0.7945
2	0.409592	0.015	0.795	0.1067	69.366	68.3785	69.1731
3	0.364082	78.5733	0.0886	78.68	69.4545	0.0076	69.1807
4	0.115942	13.1632	0.0173	91.8432	69.4719	0.0002	69.1808
5	0.101234	0.0117	19.7112	91.8549	89.1831	0.003	69.1838
6	0.098738	0	0.0025	91.8549	89.1856	20.5004	89.6842
7	0.064203	3.9164	0.0014	95.7713	89.187	0	89.6842
8	0.048248	0.0018	5.4558	95.7731	94.6428	0	89.6843
9	0.047352	0	0	95.7731	94.6428	5.377	95.0612
10	0.04512	1.861	0.0019	97.6341	94.6447	0.0001	95.0613
11	0.035035	1.0107	0	98.6448	94.6447	0	95.0613
12	0.031655	0	2.4809	98.6448	97.1257	0.0006	95.0619
