## **EXPERTIZA TEHNICA**

**a imobilului bloc Y12,  
Aleea Barajul Rovinari nr. 12  
Sector 3, Bucuresti**

**OBIECTIV: PROIECTAREA SI EXECUTIA LUCRARILOR DE  
INTERVENTII INTEGRATE (CONSOLIDARE SI CRESTEREA  
PERFORMANTEI ENERGETICE) PENTRU CLĂDIRILE  
MULTIETAJATE CU DESTINAȚIA PRINCIPALĂ DE LOCUINȚĂ**

**EXPERTIZA NR.: 3669**

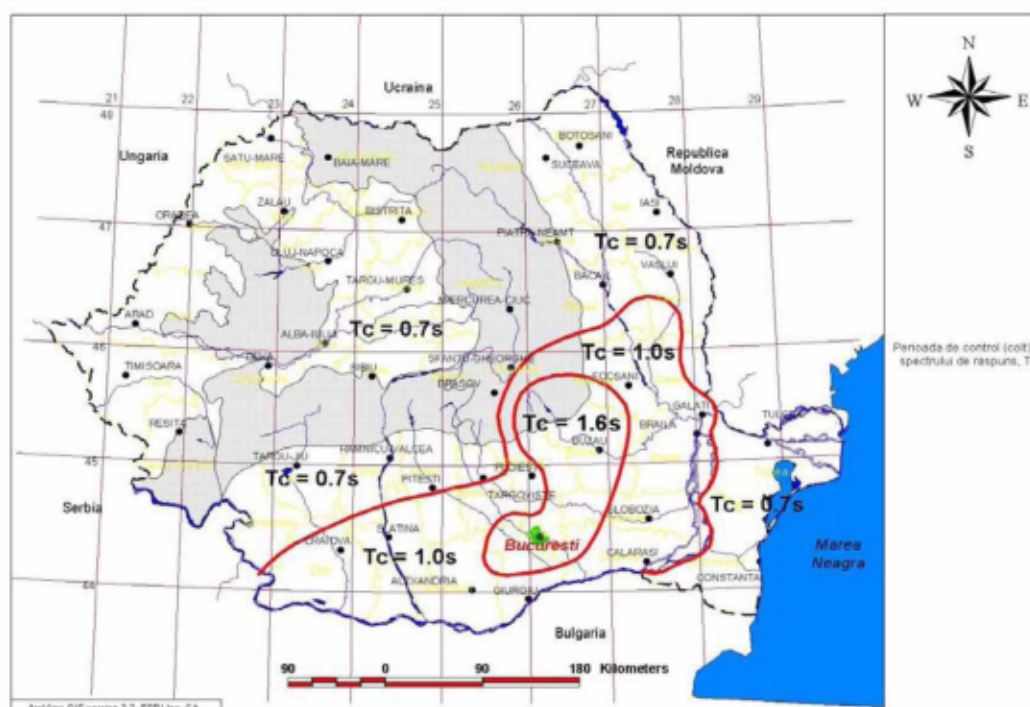
Figura 3.2 Zonarea teritoriului României în termeni de perioada de control (colt), TC a spectrului de raspuns
