EXPERTIZA TEHNICA

**a imobilului bloc L6,
Bd. Nicolae Grigorescu nr. 15
Sector 3, Bucuresti**

OBIECTIV: PROIECTAREA SI EXECUTIA LUCRARILOR DE INTERVENTII INTEGRATE (CONSOLIDARE SI CRESTEREA PERFORMANTEI ENERGETICE) PENTRU CLĂDIRILE MULTIETAJATE CU DESTINAȚIA PRINCIPALĂ DE LOCUINȚĂ

EXPERTIZA NR.: 3730

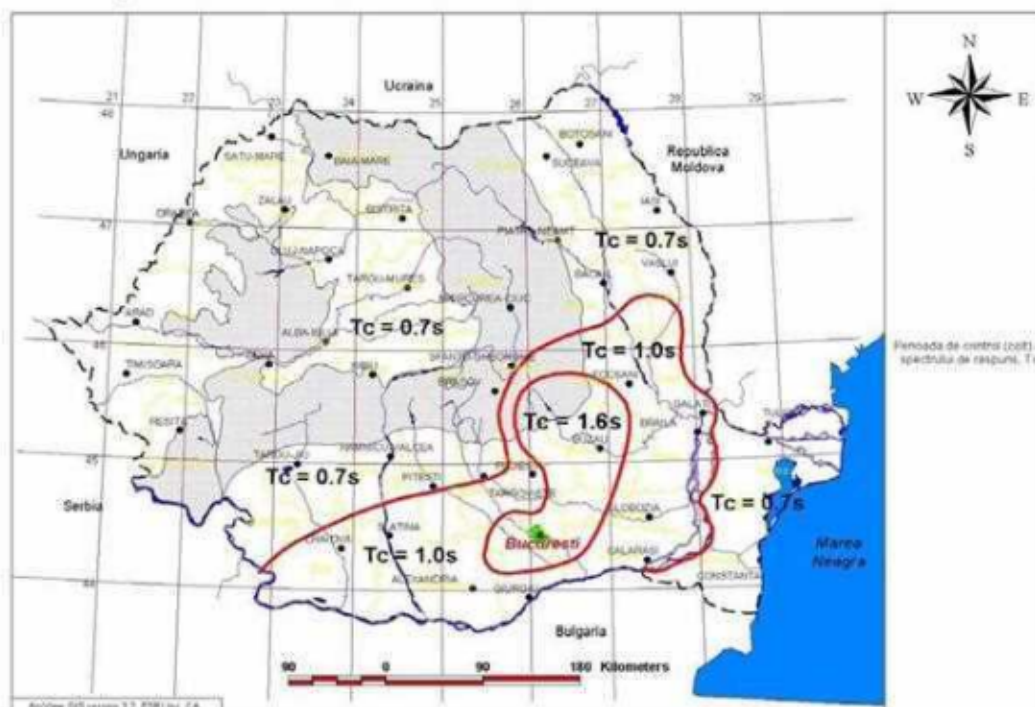
Figura 3.2 Zonarea teritoriului României în termeni de perioada de control (colt), T_c a spectrului de răspuns
