EXPERTIZA TEHNICA

**a imobilului ,
Strada Calotesti nr. 4
Sector 3, Bucuresti**

**OBIECTIV: PROIECTAREA SI EXECUTIA LUCRARILOR DE
INTERVENTII INTEGRATE (CONSOLIDARE SI CRESTEREA
PERFORMANTEI ENERGETICE) PENTRU CLĂDIRILE
MULTIETAJATE CU DESTINAȚIA PRINCIPALĂ DE LOCUINȚĂ**

EXPERTIZA NR.: 3773

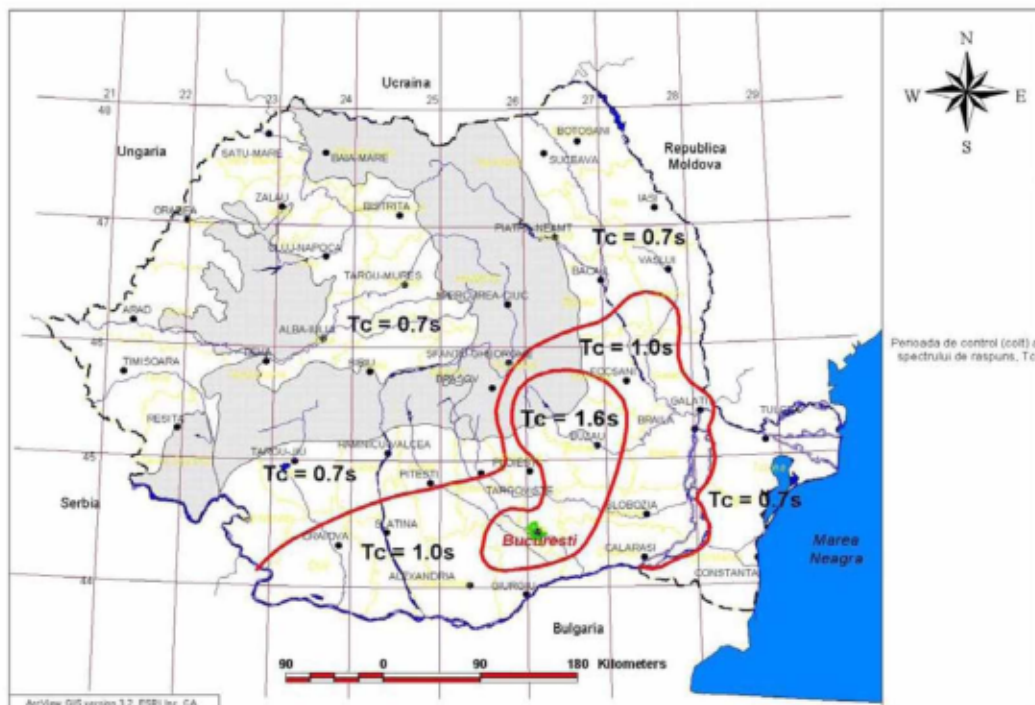
Figura 3.2 Zonarea teritoriului României în termeni de perioada de control (colt), T_C a spectrului de raspuns
