EXPERTIZA TEHNICA

**a imobilului bloc G1,
str. Soldat Stelian N. Mihale nr. 1
Sector 3, Bucuresti**

**OBIECTIV: PROIECTAREA SI EXECUTIA LUCRARILOR DE
INTERVENTII INTEGRATE (CONSOLIDARE SI CRESTEREA
PERFORMANTEI ENERGETICE) PENTRU CLĂDIRILE
MULTIETAJATE CU DESTINAȚIA PRINCIPALĂ DE LOCUINȚĂ**

EXPERTIZA NR.: 3642

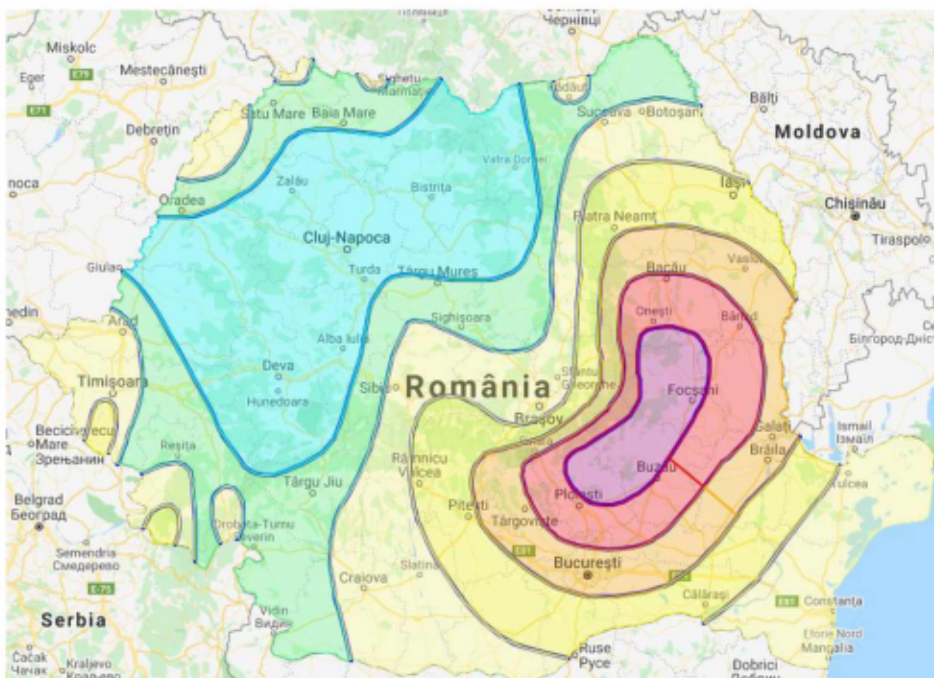
Figura 3.1: Zonarea teritoriului României în termeni de valori de vârf ale accelerației terenului de proiectare a_g pentru cutremure având intervalul mediu de recurență $IMR= 225$ ani și 20% probabilitate de depășire în 50 de ani

*acceleratia de varf a terenului pentru proiectare (PGA pentru amplasamentul dat) este $a_g=0.30g$ pentru cutremure cu intervalul mediu de recurenta de 225 ani;

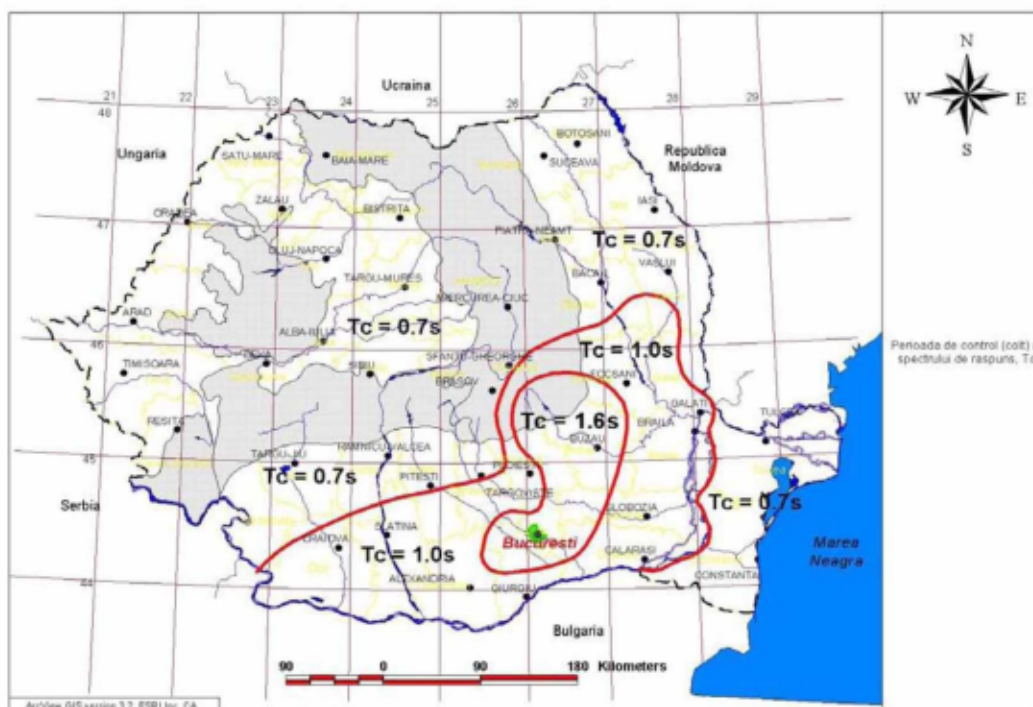
Figura 3.2 Zonarea teritoriului României în termeni de perioada de control (colt), T_c a spectrului de raspuns

*perioadele de control (colt) ale spectrului de raspuns, specifice amplasamentului sunt :
TB = 0.16 s; TC = 1.60 s; TD = 2.00 s;
