EXPERTIZA TEHNICA

**a imobilului ,
Strada Zborului nr. 1
Sector 3, Bucuresti**

OBIECTIV: PROIECTAREA SI EXECUTIA LUCRARILOR DE INTERVENTII INTEGRATE (CONSOLIDARE SI CRESTEREA PERFORMANTEI ENERGETICE) PENTRU CLĂDIRILE MULTIETAJATE CU DESTINAȚIA PRINCIPALĂ DE LOCUINȚĂ

EXPERTIZA NR.: 3824

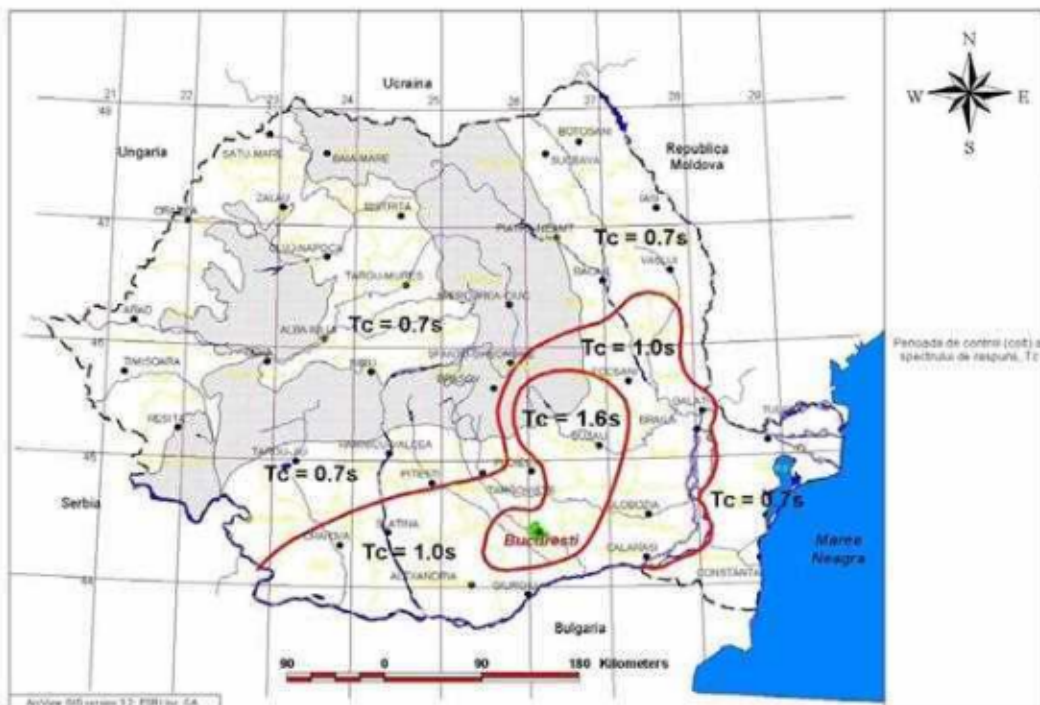
*perioadele de control (colt) ale spectrului de raspuns, specifice amplasamentului sunt :
TB = 0.16 s; TC = 1.60 s; TD = 2.00 s;

Figura 3.2 Zonarea teritoriului României în termeni de perioada de control (colt), T_c a spectrului de raspuns
