*Proiectare, Consultanta si Asistenta in Constructii*  
**EXPERTIZA TEHNICA**

**A IMOBILULUI BLOC „PM30”,  
ALEEA ILIOARA, NR.2bis, SECTOR 3, MUNICIPIUL  
BUCUREȘTI**

**OBIECTIV: PROIECTAREA SI EXECUTIA LUCRARILOR DE  
INTERVENTII INTEGRATE (CONSOLIDARE SI CRESTEREA  
PERFORMANTEI ENERGETICE) PENTRU CLĂDIRILE  
MULTIETAJATE CU DESTINAȚIA PRINCIPALĂ DE LOCUINȚĂ**

**EXPERTIZA NR.: 37**

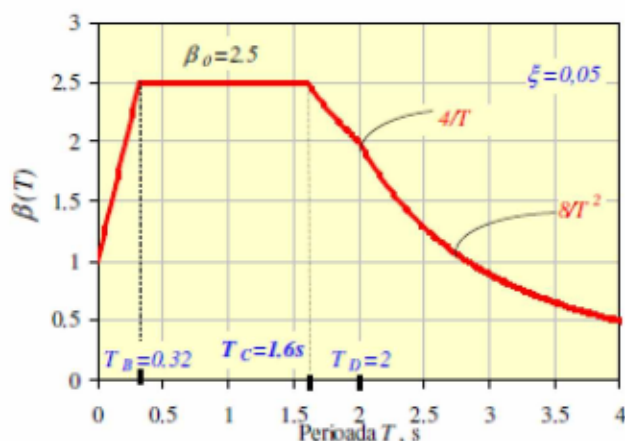
Spectre normalizate de răspuns elastic ale accelerațiilor absolute pentru componentele orizontale ale mișcării terenului, în zonele caracterizate prin perioada de control (colț)  $T_c = 1,6$ s
