D.T.A.C. – EXPERTIZA TEHNICA

PROIECTAREA SI EXECUTIA LUCRARILOR DE INTERVENTII INTEGRATE (CONSOLIDARE SI CRESTEREA PERFORMANTEI ENERGETICE) PENTRU CLĂDIRILE MULTIETAJATE CU DESTINAȚIA PRINCIPALĂ DE LOCUINȚĂ

Aleea Barajul Cucuteni nr. 1, bloc A12, Sector 3, Bucuresti

RAPORT DE EVALUARE SEISMICA

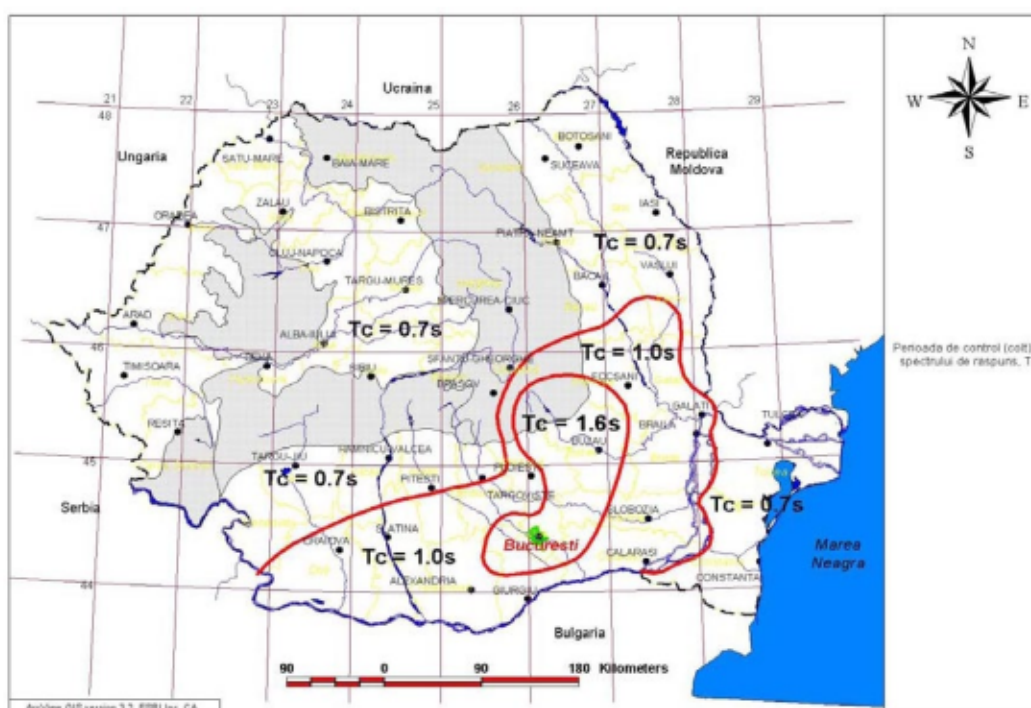
Figura 3.2 Zonarea teritoriului României în termeni de perioada de control (colt), T_c a spectrului de răspuns

*perioadele de control (colt) ale spectrului de raspuns, specifice amplasamentului sunt :
TB = 0.16 s; TC = 1.60 s; TD = 2.00 s;
