EXPERTIZA TEHNICA

**a imobilului bloc M3,
Aleea Budacu nr. 5
Sector 3, Bucuresti**

**OBIECTIV: PROIECTAREA SI EXECUTIA LUCRARILOR DE
INTERVENTII INTEGRATE (CONSOLIDARE SI CRESTEREA
PERFORMANTEI ENERGETICE) PENTRU CLĂDIRILE
MULTIETAJATE CU DESTINAȚIA PRINCIPALĂ DE LOCUINȚĂ**

EXPERTIZA NR.: 3779

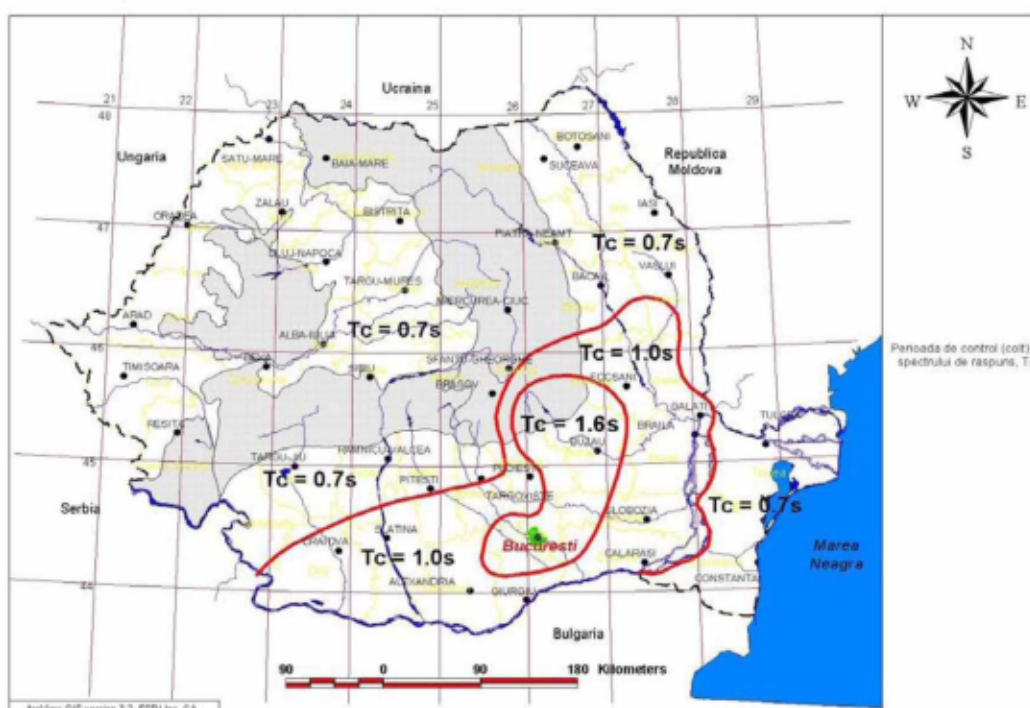
Figura 3.2 Zonarea teritoriului României în termeni de perioada de control (colt), T_c a spectrului de raspuns

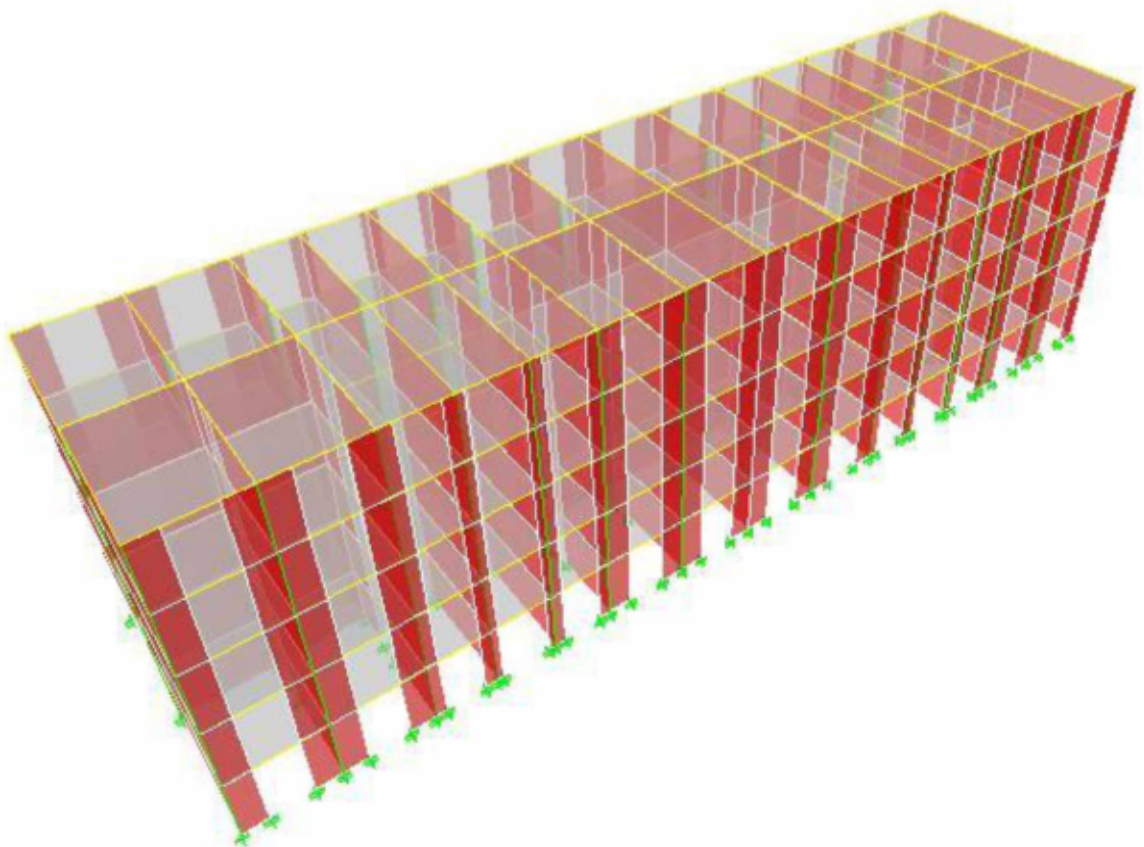
Tronson 1

Vederi 3D

Mode	Period	UX	UY	RZ	SumRX	SumRY	SumRZ
1	0.540089	82.8753	0	0	0	99.576	0
2	0.365024	0	79.2489	0	99.7199	99.576	0
3	0.345459	0	0	79.8603	99.7199	99.576	79.8603
4	0.18101	0	0.1493	0	99.9117	99.576	79.8603
5	0.177882	11.2607	0	0	99.9117	99.8426	79.8603
6	0.115905	0	13.2245	0	99.9142	99.8426	79.8603
7	0.109678	0	0	14.3946	99.9142	99.8426	94.2549
8	0.104404	3.2346	0	0	99.9142	99.9869	94.2549
9	0.098124	0	1.6802	0	99.9143	99.9869	94.2549
10	0.094938	0	0	0.001	99.9143	99.9869	94.2558
11	0.092641	0	0	0	99.9143	99.9869	94.2558
12	0.083336	0	0	0	99.9143	99.9869	94.2558

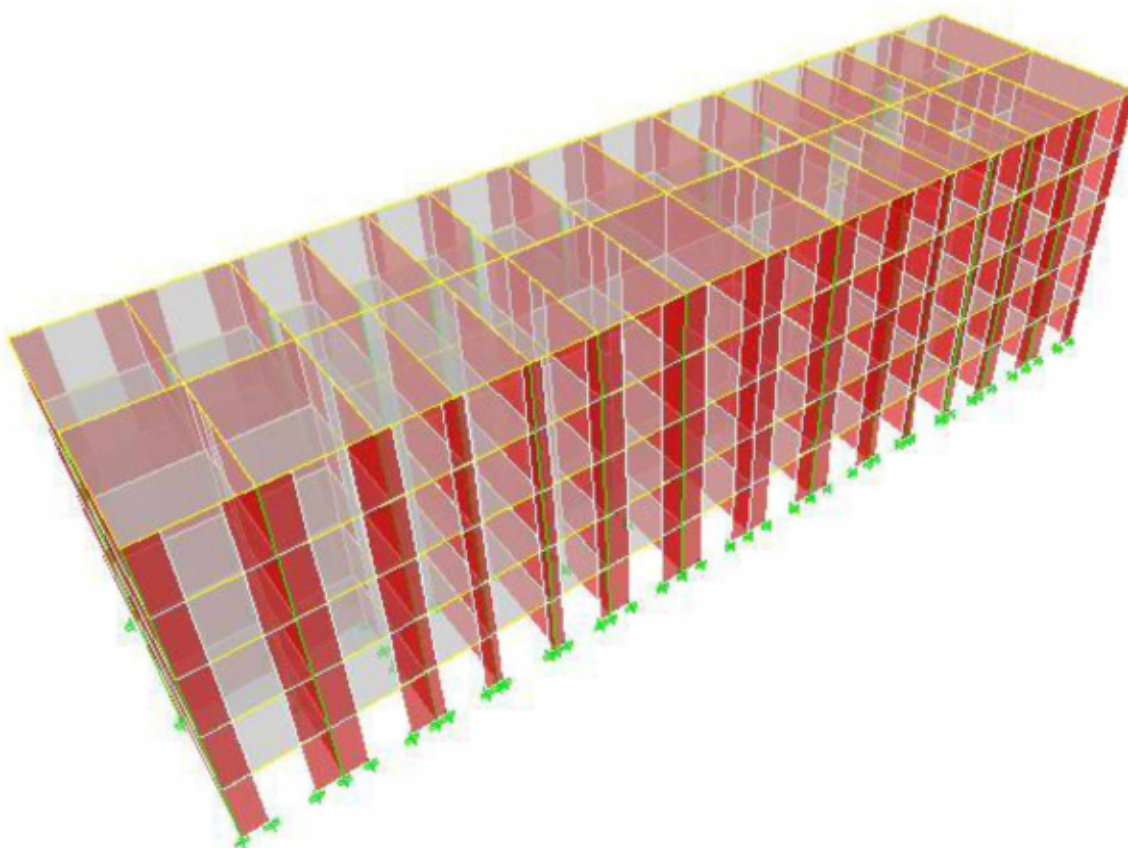
Tronson 2

Vederi 3D

Mode	Period	UX	UY	RZ	SumRX	SumRY	SumRZ
1	0.540089	82.8753	0	0	0	99.576	0
2	0.365024	0	79.2489	0	99.7199	99.576	0
3	0.345459	0	0	79.8603	99.7199	99.576	79.8603
4	0.18101	0	0.1493	0	99.9117	99.576	79.8603
5	0.177882	11.2607	0	0	99.9117	99.8426	79.8603
6	0.115905	0	13.2245	0	99.9142	99.8426	79.8603
7	0.109678	0	0	14.3946	99.9142	99.8426	94.2549
8	0.104404	3.2346	0	0	99.9142	99.9869	94.2549
9	0.098124	0	1.6802	0	99.9143	99.9869	94.2549
10	0.094938	0	0	0.001	99.9143	99.9869	94.2558
11	0.092641	0	0	0	99.9143	99.9869	94.2558
12	0.083336	0	0	0	99.9143	99.9869	94.2558

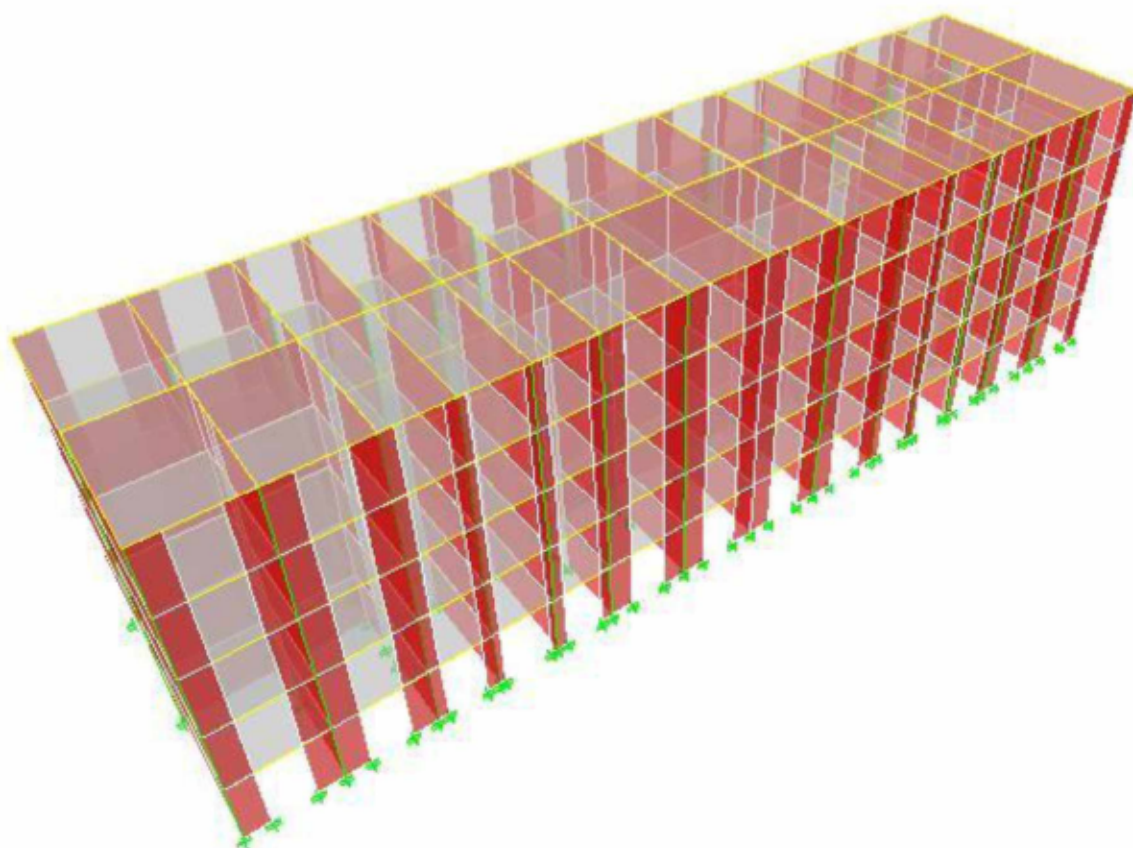
Tronson 3

Vederi 3D

Mode	Period	UX	UY	RZ	SumRX	SumRY	SumRZ
1	0.540089	82.8753	0	0	0	99.576	0
2	0.365024	0	79.2489	0	99.7199	99.576	0
3	0.345459	0	0	79.8603	99.7199	99.576	79.8603
4	0.18101	0	0.1493	0	99.9117	99.576	79.8603
5	0.177882	11.2607	0	0	99.9117	99.8426	79.8603
6	0.115905	0	13.2245	0	99.9142	99.8426	79.8603
7	0.109678	0	0	14.3946	99.9142	99.8426	94.2549
8	0.104404	3.2346	0	0	99.9142	99.9869	94.2549
9	0.098124	0	1.6802	0	99.9143	99.9869	94.2549
10	0.094938	0	0	0.001	99.9143	99.9869	94.2558
11	0.092641	0	0	0	99.9143	99.9869	94.2558
12	0.083336	0	0	0	99.9143	99.9869	94.2558
