D.T.A.C. – EXPERTIZA TEHNICA

PROIECTAREA SI EXECUTIA LUCRARILOR DE INTERVENTII INTEGRATE (CONSOLIDARE SI CRESTERA PERFORMANTEI ENERGETICE) PENTRU CLĂDIRILE MULTIETAJATE CU DESTINAȚIA PRINCIPALĂ DE LOCUINȚĂ

Aleea Fuiorului nr. 1, bloc H25, Sector 3, Bucuresti

RAPORT DE EVALUARE SEISMICA

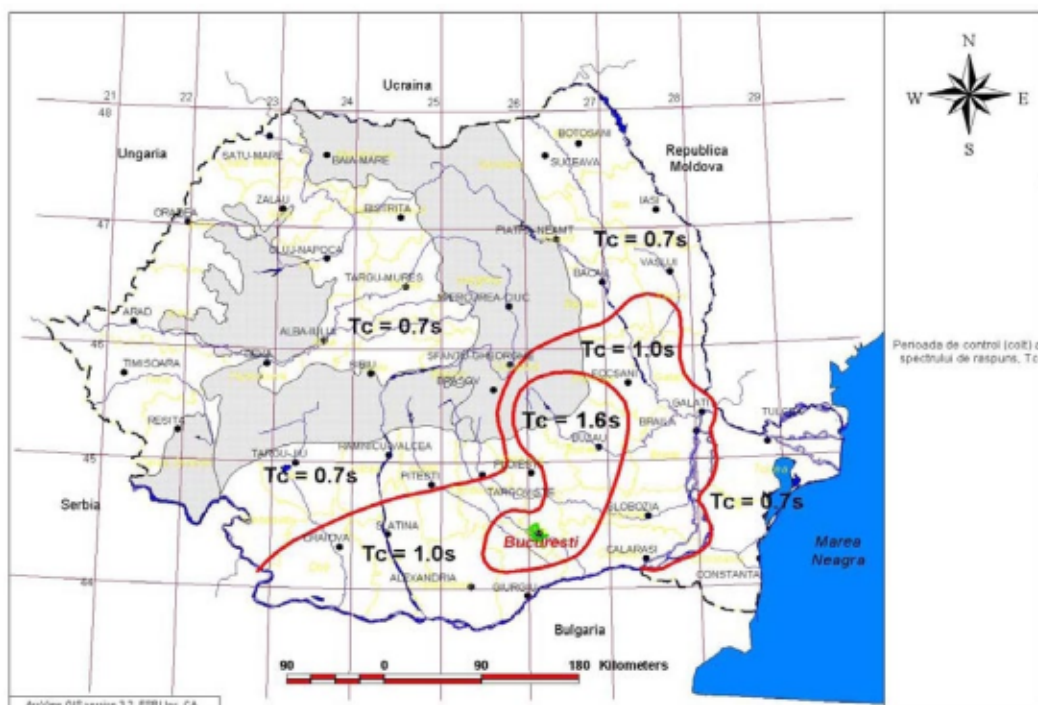
Figura 3.2 Zonarea teritoriului României in termeni de perioada de control (colt), T_c a spectrului de raspuns

*perioadele de control (colt) ale spectrului de raspuns, specifice amplasamentului sunt :
TB = 0.16 s; TC = 1.60 s; TD = 2.00 s;
