EXPERTIZA TEHNICA

**a imobilului bloc Y4A,
Aleea Rotunda nr. 3
Sector 3, Bucuresti**

OBIECTIV: PROIECTAREA SI EXECUTIA LUCRARILOR DE INTERVENTII INTEGRATE (CONSOLIDARE SI CRESTEREA PERFORMANTEI ENERGETICE) PENTRU CLĂDIRILE MULTIETAJATE CU DESTINAȚIA PRINCIPALĂ DE LOCUINȚĂ

EXPERTIZA NR.: 3742

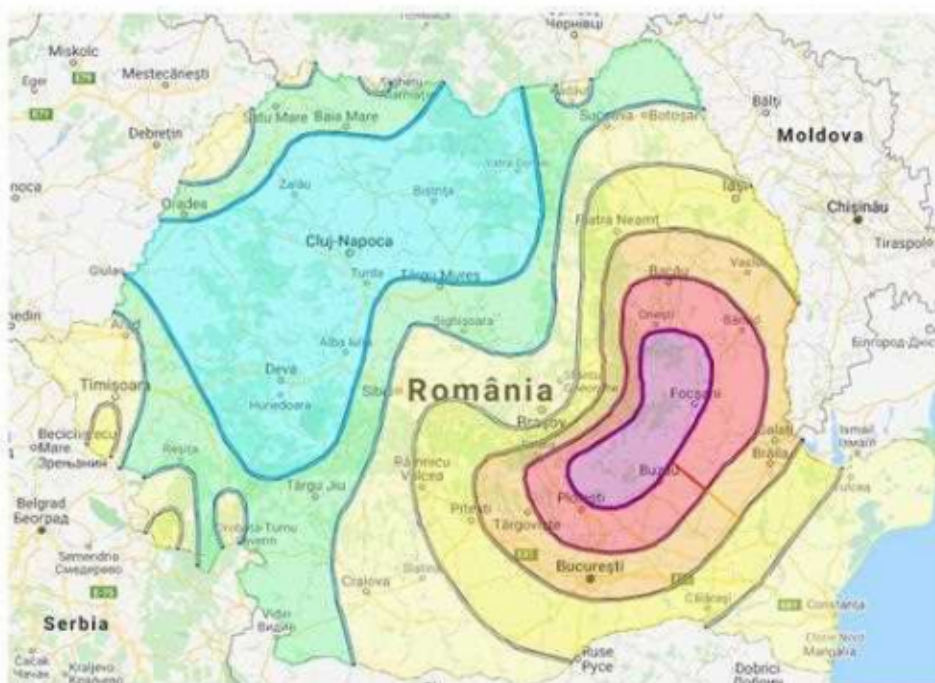
Figura 3.1: Zonarea teritoriului României în termeni de valori de vârf ale accelerației terenului de proiectare a_g pentru cutremure având intervalul mediu de recurență $IMR= 225$ ani și 20% probabilitate de depășire în 50 de ani

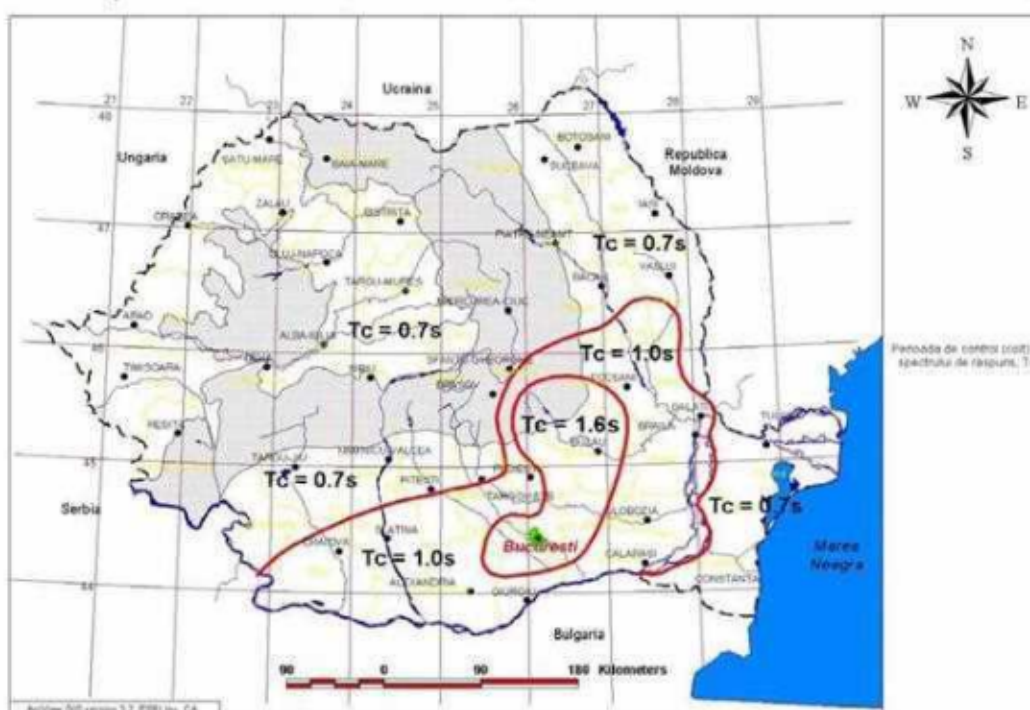
Figura 3.2 Zonarea teritoriului României în termeni de perioada de control (colt), T_c a spectrului de răspuns
