EXPERTIZA TEHNICA

**a imobilului bloc 56A,
Bd. Camil Ressu nr. 21
Sector 3, Bucuresti**

**OBIECTIV:PROIECTAREA SI EXECUTIA LUCRARILOR DE
INTERVENTII INTEGRATE (CONSOLIDARE SI CRESTEREA
PERFORMANTEI ENERGETICE) PENTRU CLĂDIRILE
MULTIETAJATE CU DESTINAȚIA PRINCIPALĂ DE LOCUINȚĂ**

Proiect nr: EBI 236_51

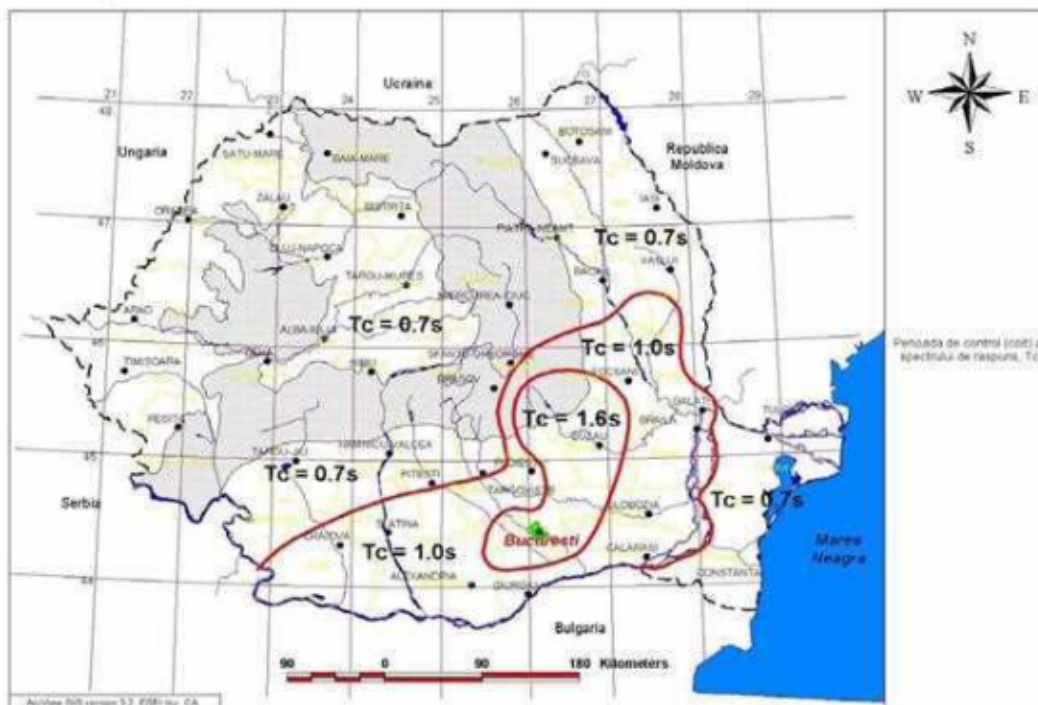
Figura 3.2 Zonarea teritoriului României în termeni de perioada de control (colt), T_c a spectrului de răspuns
