EXPERTIZA TEHNICA

**a imobilului bloc A7bis, sc. 1,
Bd. Camil Ressu nr. 24
Sector 3, Bucuresti**

**OBIECTIV: PROIECTAREA SI EXECUTIA LUCRARILOR DE
INTERVENTII INTEGRATE (CONSOLIDARE SI CRESTEREA
PERFORMANTEI ENERGETICE) PENTRU CLĂDIRILE
MULTIETAJATE CU DESTINAȚIA PRINCIPALĂ DE LOCUINȚĂ**

EXPERTIZA NR.: 3758

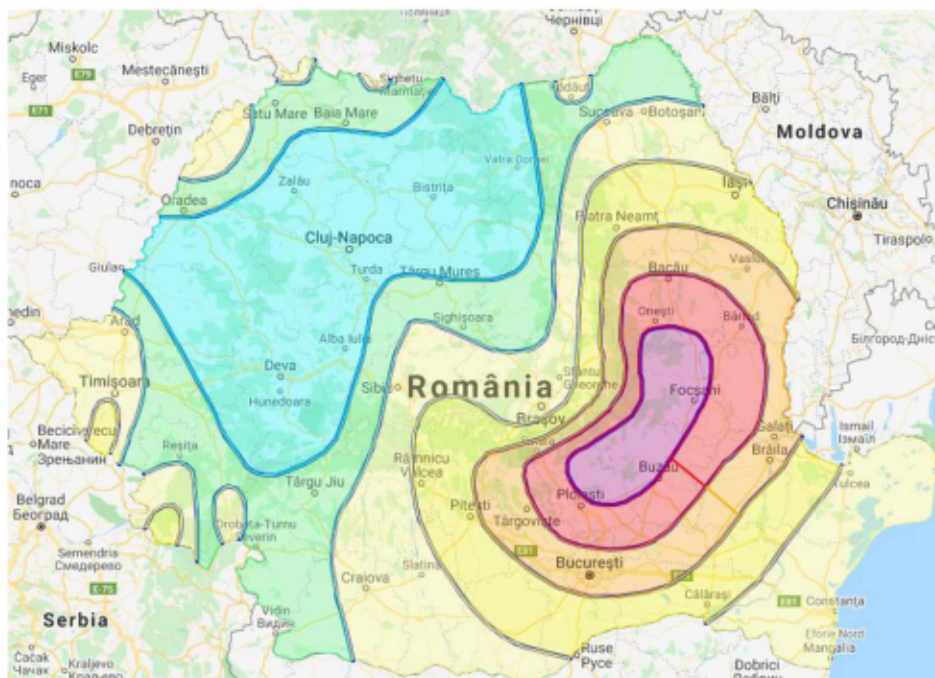
Figura 3.1: Zonarea teritoriului României în termeni de valori de vârf ale accelerației terenului de proiectare a_g pentru cutremure având intervalul mediu de recurență $IMR = 225$ ani și 20% probabilitate de depășire în 50 de ani

*acceleratia de varf a terenului pentru proiectare (PGA pentru amplasamentul dat) este $a_g=0.30g$ pentru cutremure cu intervalul mediu de recurenta de 225 ani;

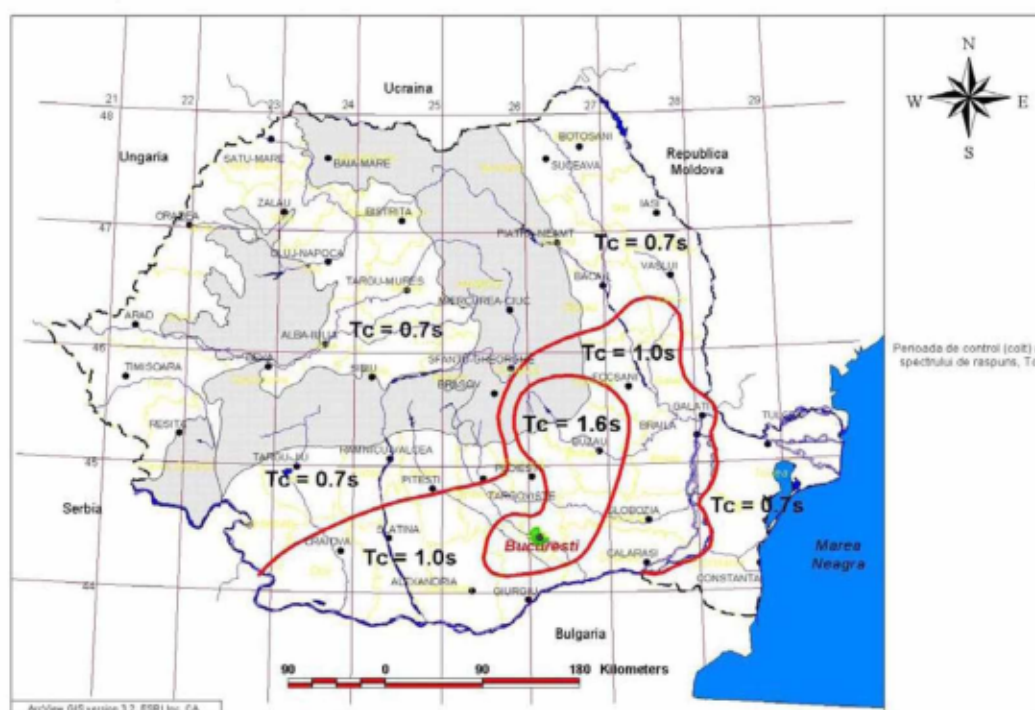
Figura 3.2 Zonarea teritoriului României în termeni de perioada de control (colt), T_c a spectrului de răspuns

*perioadele de control (colt) ale spectrului de raspuns, specifice amplasamentului sunt :
TB = 0.16 s; TC = 1.60 s; TD = 2.00 s;
