EXPERTIZA TEHNICA

**a imobilului bloc A12,
Bd. Camil Ressu nr. 42
Sector 3, Bucuresti**

OBIECTIV: PROIECTAREA SI EXECUTIA LUCRARILOR DE INTERVENTII INTEGRATE (CONSOLIDARE SI CRESTEREA PERFORMANTEI ENERGETICE) PENTRU CLĂDIRILE MULTIETAJATE CU DESTINAȚIA PRINCIPALĂ DE LOCUINȚĂ

EXPERTIZA NR.: 3689

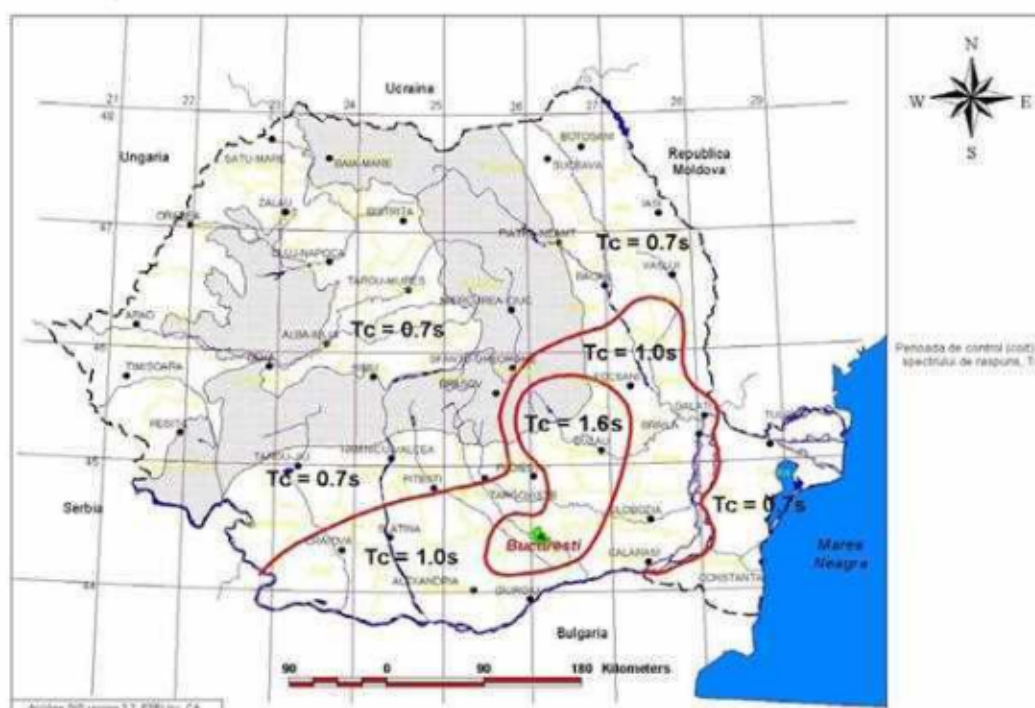
Figura 3.2 Zonarea teritoriului României în termeni de perioada de control (colt), T_c a spectrului de răspuns

*perioadele de control (colt) ale spectrului de răspuns, specifice amplasamentului sunt : $TB = 0.16 \text{ s}$; $TC = 1.60 \text{ s}$; $TD = 2.00 \text{ s}$;
