EXPERTIZA TEHNICA

**a imobilului bloc B,
Calea Calarasilor nr. 319
Sector 3, Bucuresti**

**OBIECTIV: PROIECTAREA SI EXECUTIA LUCRARILOR DE
INTERVENTII INTEGRATE (CONSOLIDARE SI CRESTEREA
PERFORMANTEI ENERGETICE) PENTRU CLĂDIRILE
MULTIETAJATE CU DESTINAȚIA PRINCIPALĂ DE LOCUINȚĂ**

EXPERTIZA NR.: 3814

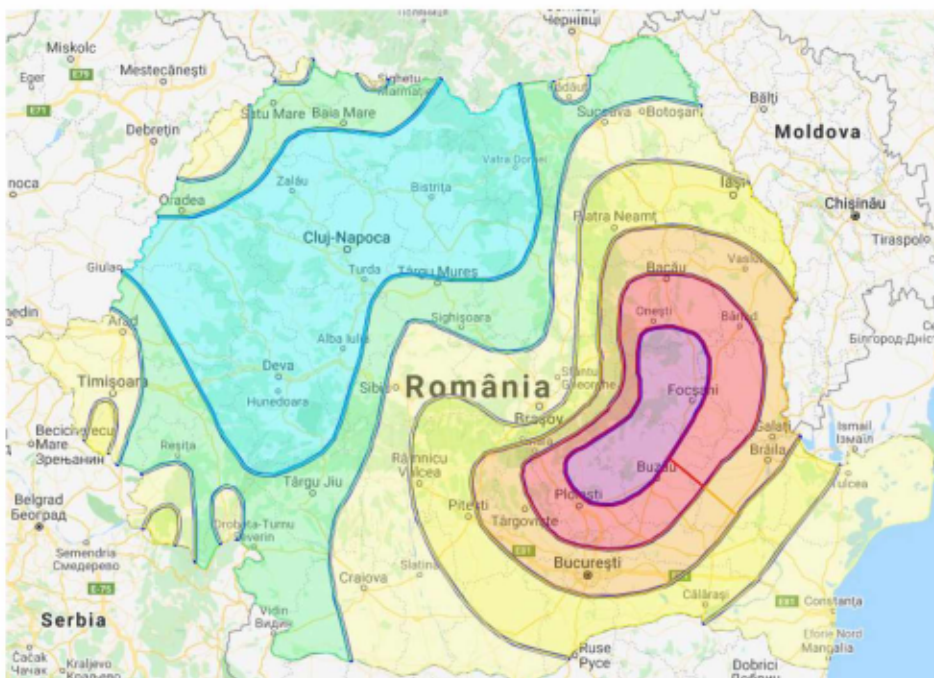
Figura 3.1: Zonarea teritoriului României în termeni de valori de vârf ale accelerației terenului de proiectare a_g pentru cutremure având intervalul mediu de recurență $IMR = 225$ ani și 20% probabilitate de depășire în 50 de ani

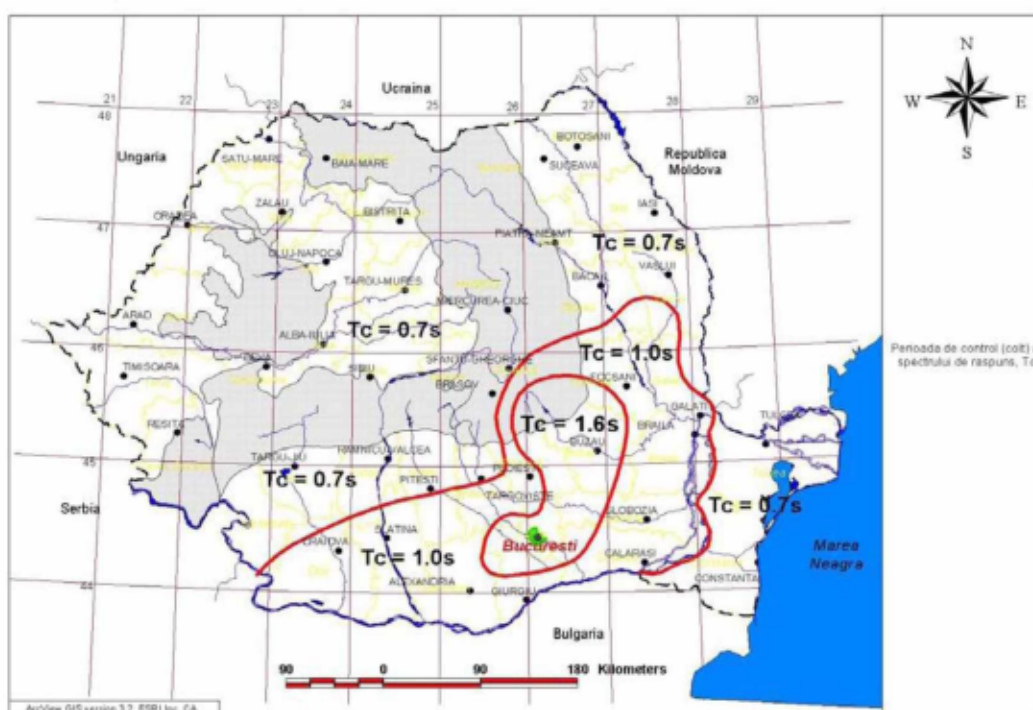
Figura 3.2 Zonarea teritoriului României în termeni de perioada de control (colt), T_c a spectrului de raspuns

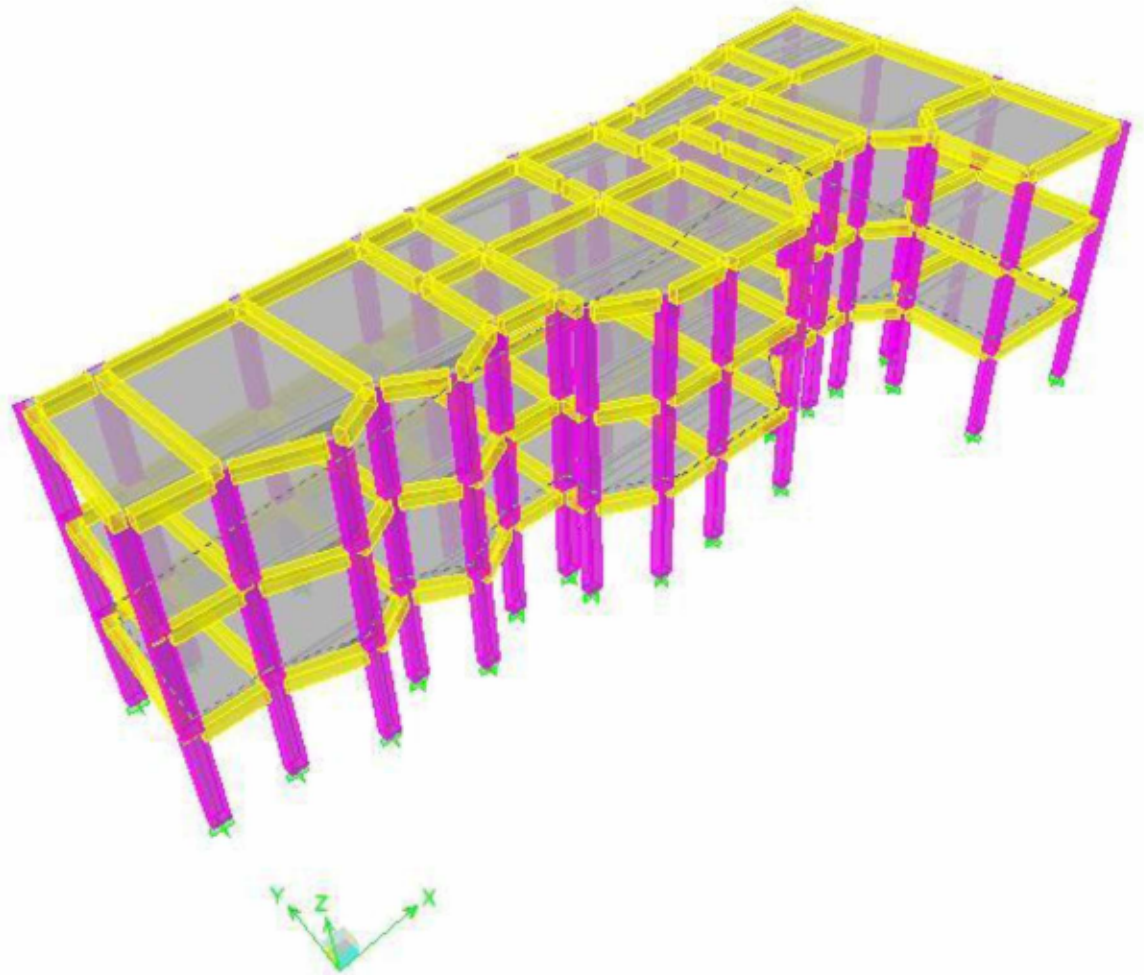
Vederi 3D

Moduri de vibratie:

Mode	Period	UX	SumUX	SumUY	RZ	SumRZ
1	0.556801	0.367	0.367	39.4976	47.4753	47.4753
2	0.504772	0.0104	0.3774	87.3394	39.5494	87.0246
3	0.40531	87.3094	87.6868	87.5905	0.1646	87.1893
4	0.176174	0.0413	87.7281	93.1382	4.8839	92.0732
5	0.15969	0	87.7281	97.9256	5.6554	97.7285
6	0.129325	10.1144	97.8426	97.9403	0.006	97.7345
7	0.103013	0.0058	97.8484	99.2514	0.8038	98.5383
8	0.092729	0	97.8484	99.9999	1.4616	100
9	0.075955	2.1516	100	100	0	100
