D.T.A.C. – EXPERTIZA TEHNICA

PROIECTAREA SI EXECUTIA LUCRARILOR DE INTERVENTII INTEGRATE (CONSOLIDARE SI CRESTERA PERFORMANTEI ENERGETICE) PENTRU CLĂDIRILE MULTIETAJATE CU DESTINAȚIA PRINCIPALĂ DE LOCUINȚĂ

Strada Constantin Brancusi nr. 4, bloc A12bis, Sector 3, Bucuresti

RAPORT DE EVALUARE SEISMICA

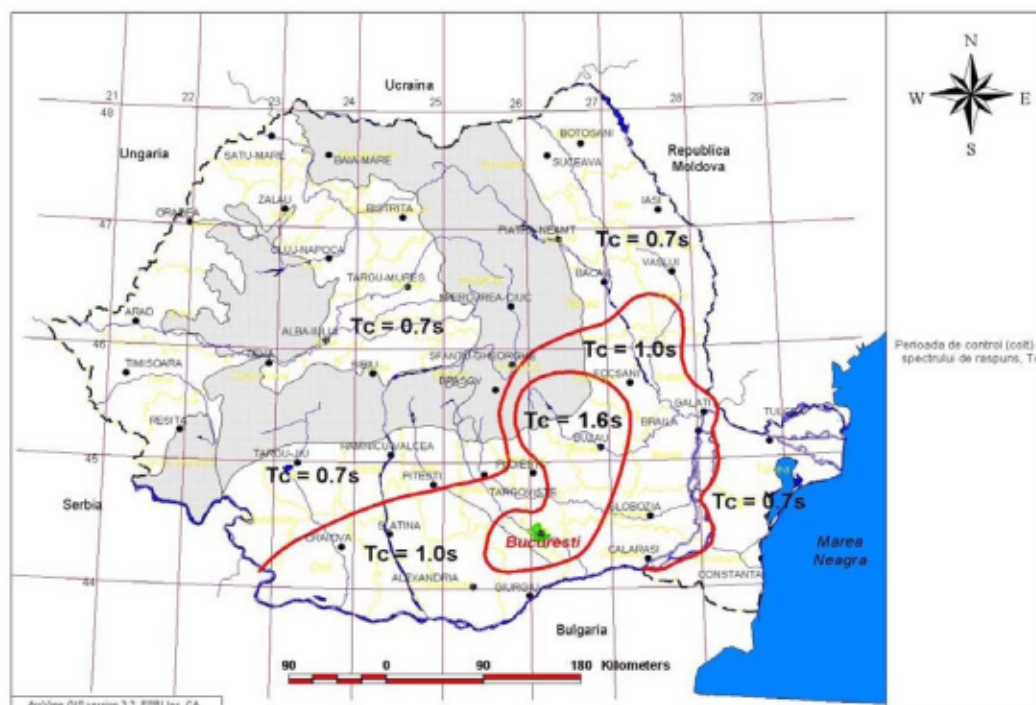
Figura 3.2 Zonarea teritoriului României în termeni de perioada de control (colt), T_c a spectrului de răspuns
