#### **D.T.A.C. – EXPERTIZA TEHNICA**

#### **PROIECTAREA SI EXECUTIA LUCRARILOR DE INTERVENTII INTEGRATE (CONSOLIDARE SI CRESTERA PERFORMANTEI ENERGETICE) PENTRU CLĂDIRILE MULTIETAJATE CU DESTINAȚIA PRINCIPALĂ DE LOCUINȚĂ**

**Aleea Foisorului nr. 3, bloc 4, sc. 1, Sector 3, Bucuresti**

**Q155\_1**

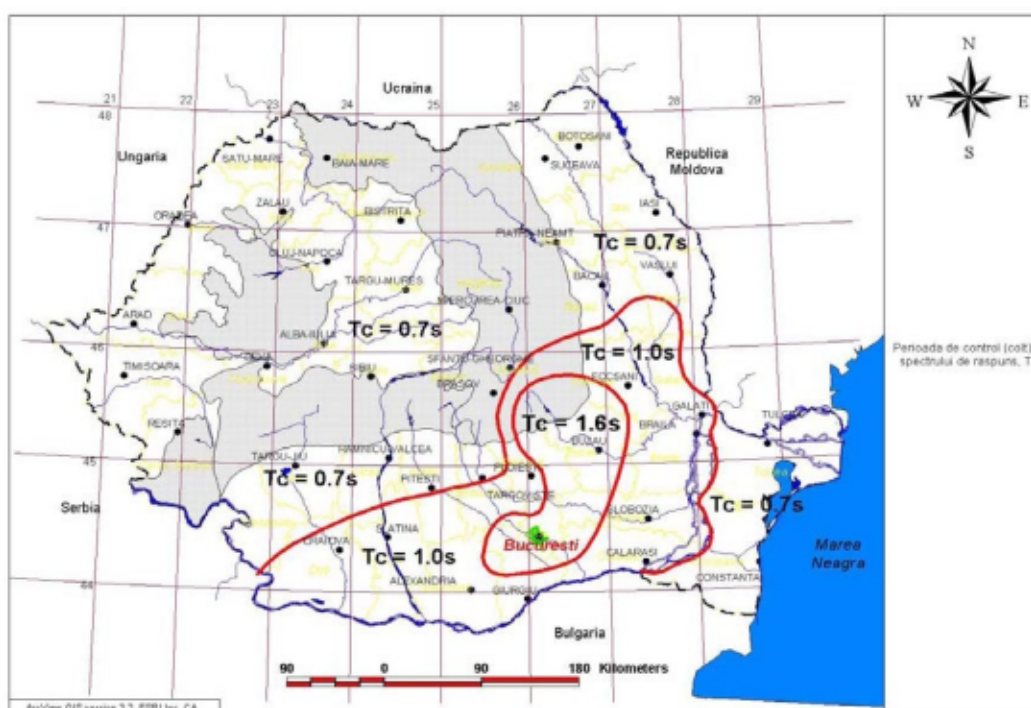
Figura 3.2 Zonarea teritoriului României in termeni de perioada de control (colt),  $T_c$  a spectrului de raspuns

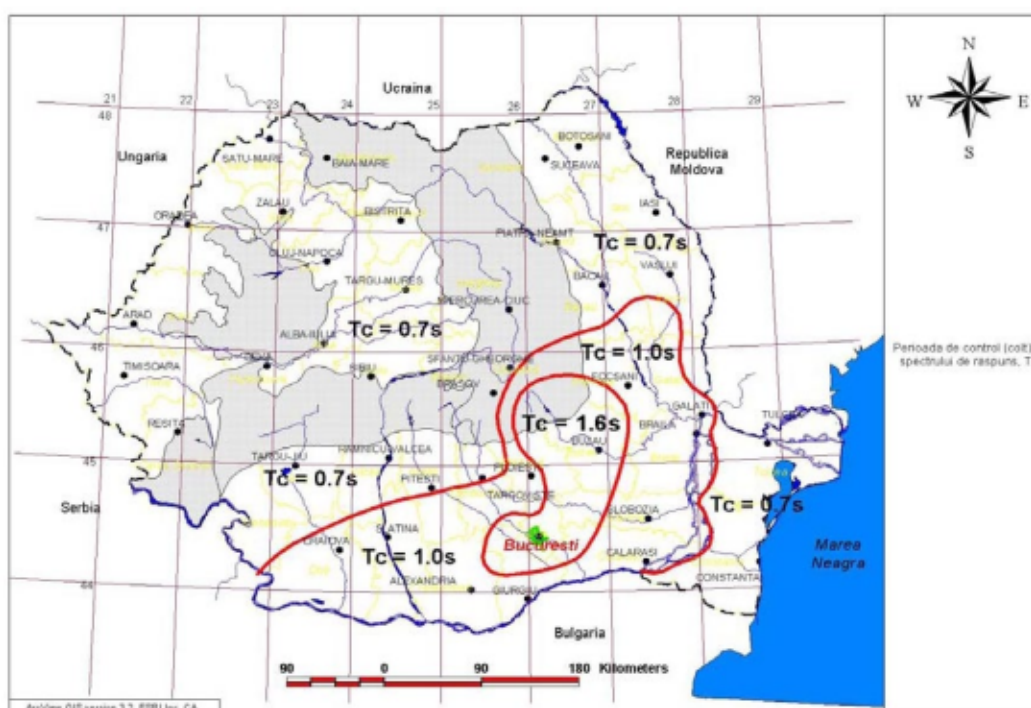
Figura 3.2 Zonarea teritoriului României in termeni de perioada de control (colt), TC a spectrului de raspuns

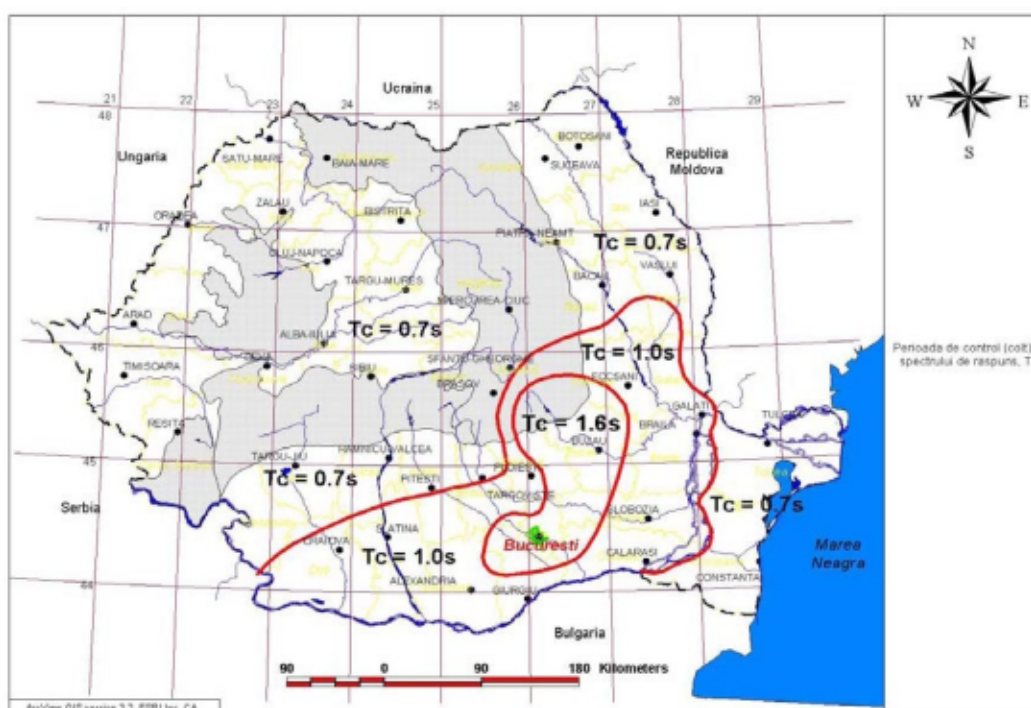
Figura 3.2 Zonarea teritoriului României in termeni de perioada de control (colt),  $T_c$  a spectrului de raspuns
