EXPERTIZA TEHNICA

**a imobilului bloc M9bis,
Intrarea Barsei nr. 1A
Sector 3, Bucuresti**

**OBIECTIV: PROIECTAREA SI EXECUTIA LUCRARILOR DE
INTERVENTII INTEGRATE (CONSOLIDARE SI CRESTEREA
PERFORMANTEI ENERGETICE) PENTRU CLĂDIRILE
MULTIETAJATE CU DESTINAȚIA PRINCIPALĂ DE LOCUINȚĂ**

EXPERTIZA NR.: 3702

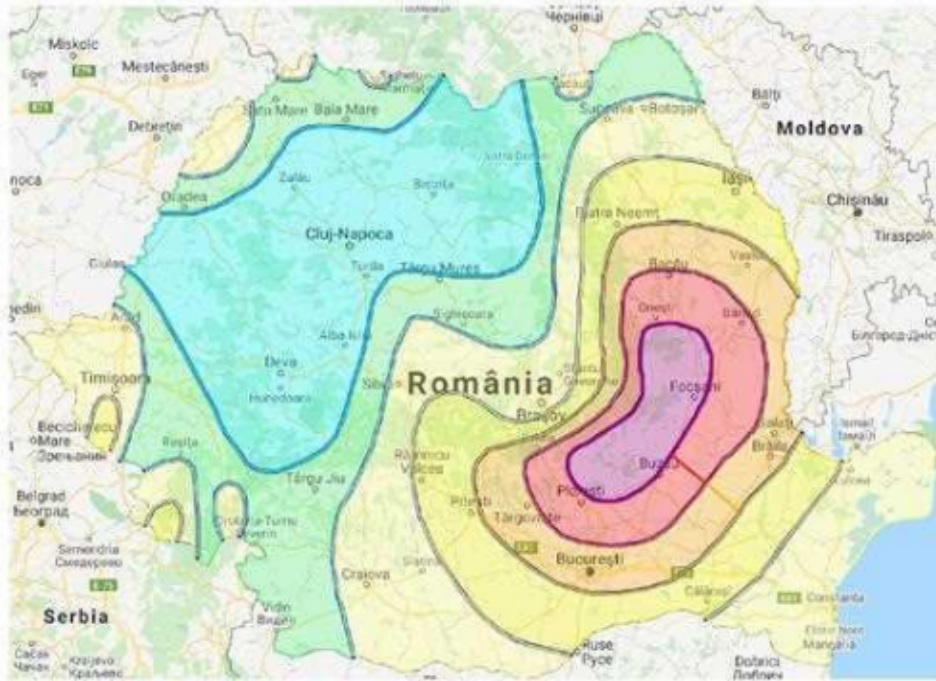
Figura 3.1: Zonarea teritoriului României în termeni de valori de vârf ale accelerației terenului de proiectare a_g pentru cutremure având intervalul mediu de recurență $IMR= 225$ ani și 20% probabilitate de depășire în 50 de ani

*accelerația de vârf a terenului pentru proiectare (PGA pentru amplasamentul dat) este $a_g=0.30g$ pentru cutremure cu intervalul mediu de recurență de 225 ani;

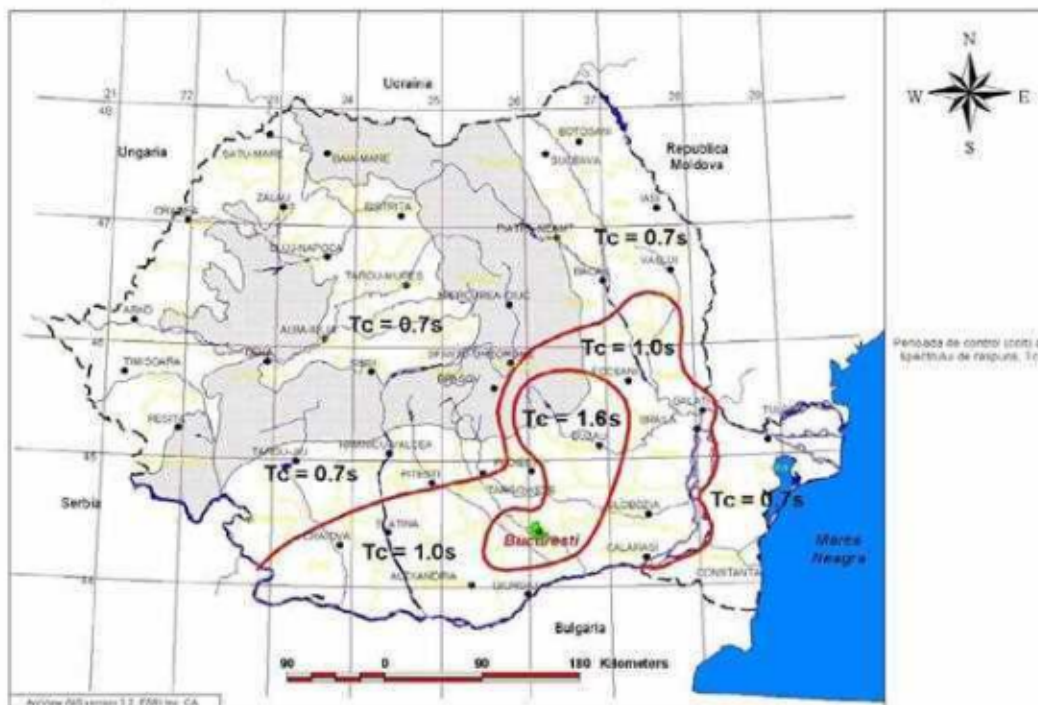
Figura 3.2 Zonarea teritoriului României în termeni de perioada de control (colt), T_c a spectrului de răspuns

*perioadele de control (colt) ale spectrului de răspuns, specifice amplasamentului sunt :
TB = 0.16 s; TC = 1.60 s; TD = 2.00 s;

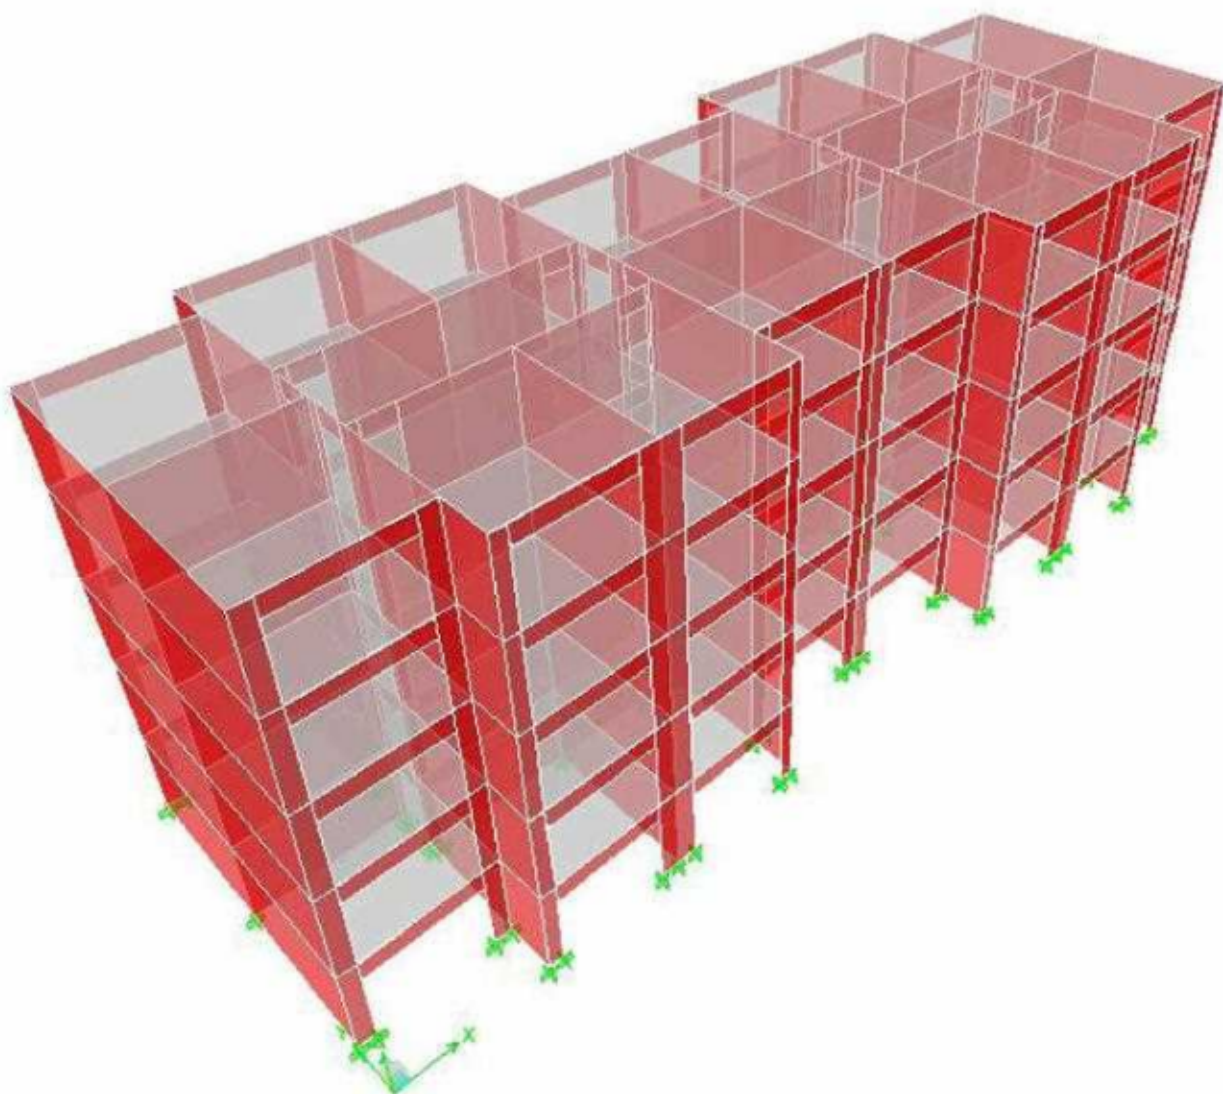
Tronson 1

Vederi 3D

Moduri de vibratie:

Mode	Period	UX	UY	RZ	SumRX	SumRY	SumRZ
1	0.174351	83.370	0.000	0.000	0.000	99.660	0.000
2	0.166034	0.000	76.567	0.003	99.552	99.660	0.003
3	0.153457	0.000	0.003	77.027	99.556	99.660	77.031
4	0.058322	11.215	0.000	0.000	99.556	99.841	77.031
5	0.050127	0.000	3.358	0.189	99.595	99.841	77.220
6	0.047632	0.000	9.724	0.937	99.775	99.841	78.157
7	0.045414	0.000	0.153	0.596	99.779	99.841	78.752
8	0.045399	0.000	0.041	9.782	99.780	99.841	88.535
9	0.044704	0.002	3.876	3.815	99.884	99.841	92.350
10	0.035923	0.088	0.494	1.543	99.903	99.845	93.893
11	0.035818	2.785	0.021	0.039	99.904	99.987	93.932
12	0.031966	0.000	0.772	0.056	99.932	99.987	93.988

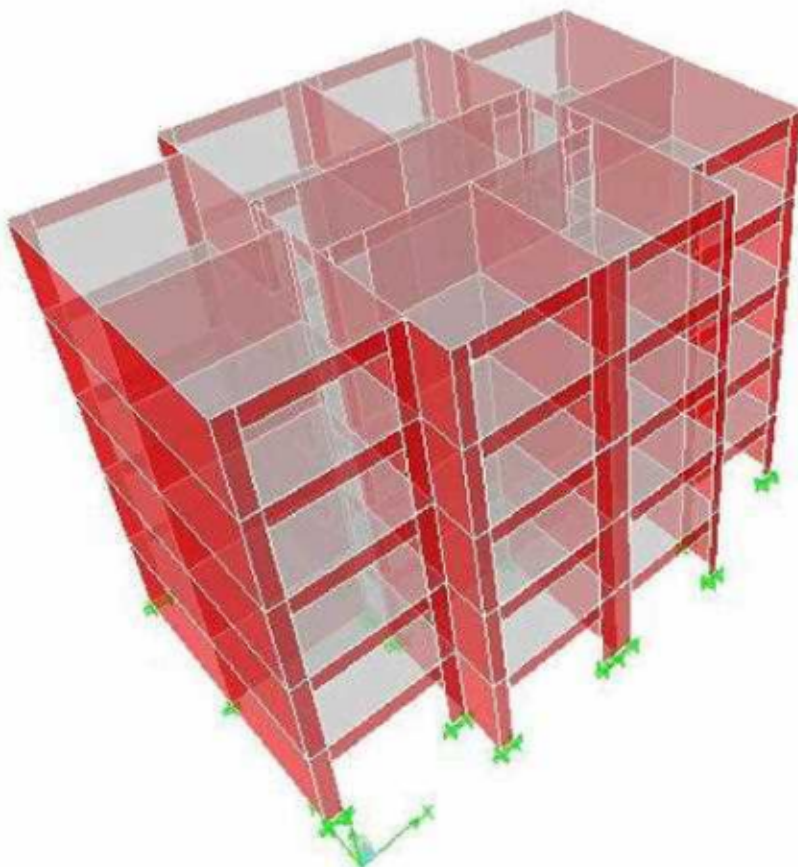
Tronson 2

Vederi 3D

Mode	Period	UX	UY	RZ	SumRX	SumRY	SumRZ
1	0.181645	82.428	0.000	0.000	0.000	99.774	0.000
2	0.159288	0.000	76.394	0.048	99.472	99.774	0.048
3	0.145556	0.000	0.047	78.150	99.533	99.774	78.198
4	0.059985	12.008	0.000	0.000	99.533	99.853	78.198
5	0.048025	0.000	0.059	7.013	99.534	99.853	85.210
6	0.046115	0.000	16.014	0.028	99.829	99.853	85.238
7	0.040666	0.000	0.001	8.087	99.829	99.853	93.325
8	0.036285	2.961	0.000	0.000	99.829	99.988	93.325
9	0.032447	0.000	2.841	0.000	99.944	99.988	93.325
10	0.030657	0.000	0.000	0.234	99.944	99.988	93.560
11	0.02915	0.547	0.000	0.000	99.944	99.988	93.560
12	0.028648	0.913	0.000	0.000	99.944	99.988	93.560
