D.T.A.C. – EXPERTIZA TEHNICA

PROIECTAREA SI EXECUTIA LUCRARILOR DE INTERVENTII INTEGRATE (CONSOLIDARE SI CREȘTEREA PERFORMANTEI ENERGETICE) PENTRU CLĂDIRILE MULTIETAJATE CU DESTINAȚIA PRINCIPALĂ DE LOCUINȚĂ

Strada Plt. Petre Ionescu nr. 7, bloc X20, Sector 3, Bucuresti

RAPORT DE EVALUARE SEISMICA

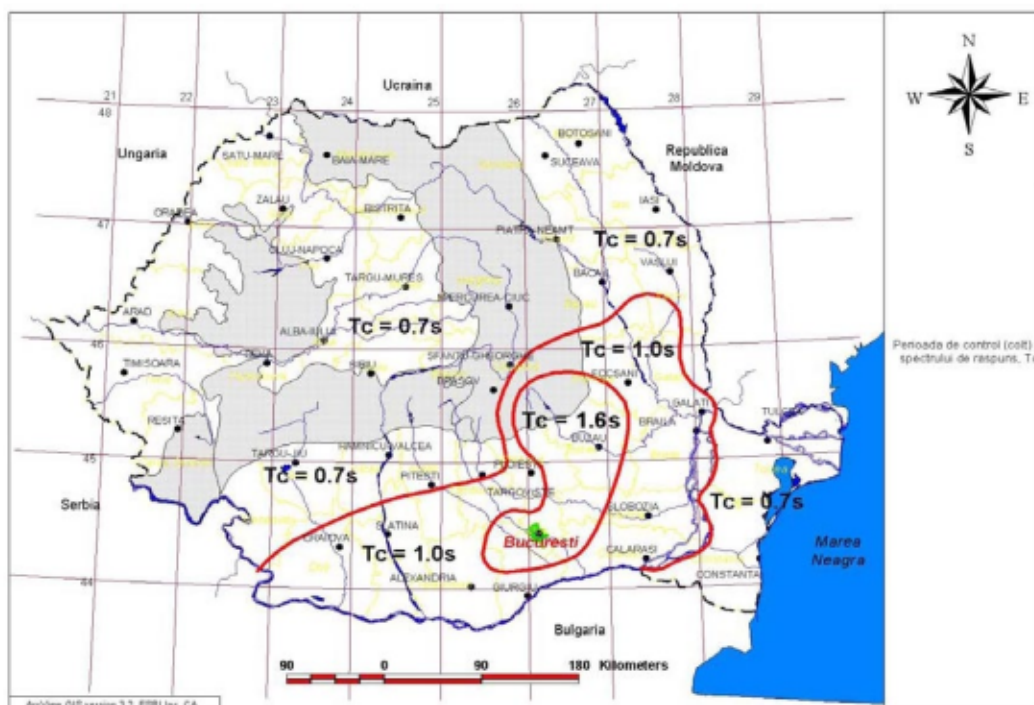
Figura 3.2 Zonarea teritoriului României în termeni de perioada de control (colt), T_c a spectrului de răspuns
