PROIECTAREA SI EXECUTIA LUCRARILOR DE INTERVENTII INTEGRATE (CONSOLIDARE SI CREȘTEREA PERFORMANTEI ENERGETICE) PENTRU CLĂDIRILE MULTIETAJATE CU DESTINAȚIA PRINCIPALĂ DE LOCUINȚĂ

Aleea Solidaritatii nr. 7, bloc M20, Sector 3, Bucuresti

Denumirea lucrării:	Raport de expertiză tehnică privind evaluarea seismică în scopul proiectării și executiei lucrărilor de intervenții integrate (consolidare și creșterea performanței energetice) pentru clădirile multietajate cu destinația principală de locuință - Aleea Solidarității nr. 7, bloc M20		
Scopul expertizei:	Evaluare seismică a clădirii în scopul proiectării și executiei lucrărilor de intervenții integrate (consolidare și creșterea performanței energetice) pentru clădirile multietajate cu destinația principală de locuință		
Data expertizei:	2022, rev 2 aprilie 2023		
Expert tehnic:	ing. Popescu Dan Dumitru	Legitimatie :	E - 25
Adresa:	Aleea Solidarității nr. 7, bloc M20, Sector 3, București		
Categoria de importanta (HG 766/1997):			C
Clasa de importanta și expunere la cutremur (P 100-1/2013):			III
Anul construirii:	1964		
Funcțiunea clădirii:	tehnic la subsol + locuințe la parter + locuințe la restul etajelor

RAPORT DE EVALUARE SEISM

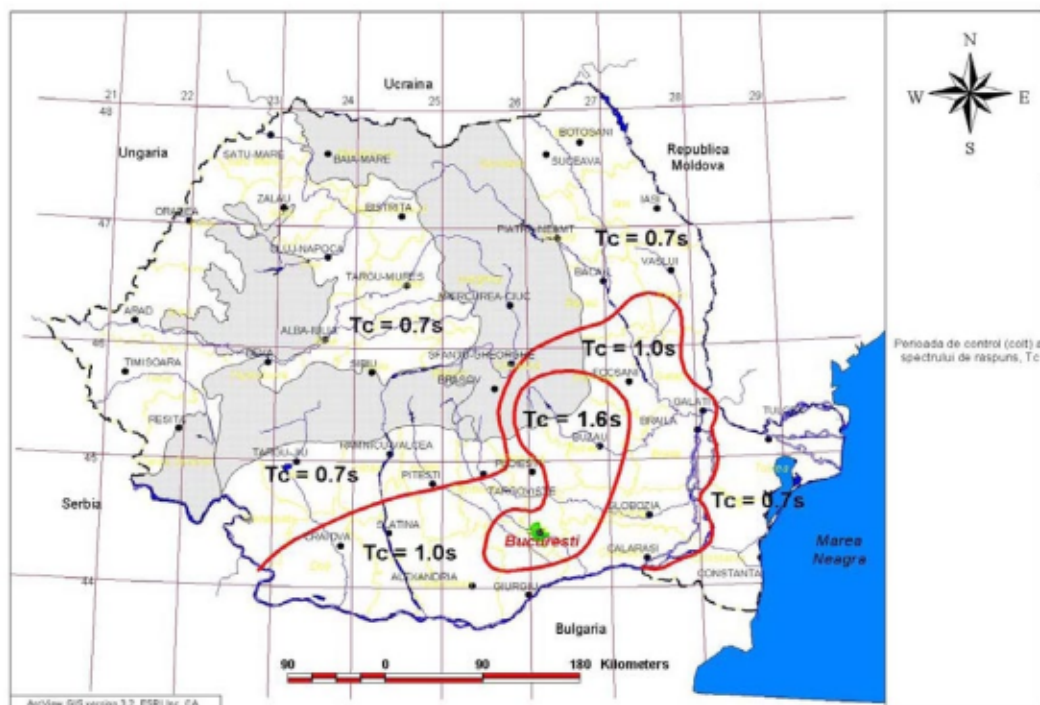
Figura 3.2 Zonarea teritoriului României in termeni de perioada de control (colt), T_c a spectrului de raspuns
