EXPERTIZA TEHNICA

**a imobilului bloc N6,
Strada Liviu Rebreanu nr. 2
Sector 3, Bucuresti**

**OBIECTIV: PROIECTAREA SI EXECUTIA LUCRARILOR DE
INTERVENTII INTEGRATE (CONSOLIDARE SI CRESTEREA
PERFORMANTEI ENERGETICE) PENTRU CLĂDIRILE
MULTIETAJATE CU DESTINAȚIA PRINCIPALĂ DE LOCUINȚĂ**

Proiect nr: EBI 236_142

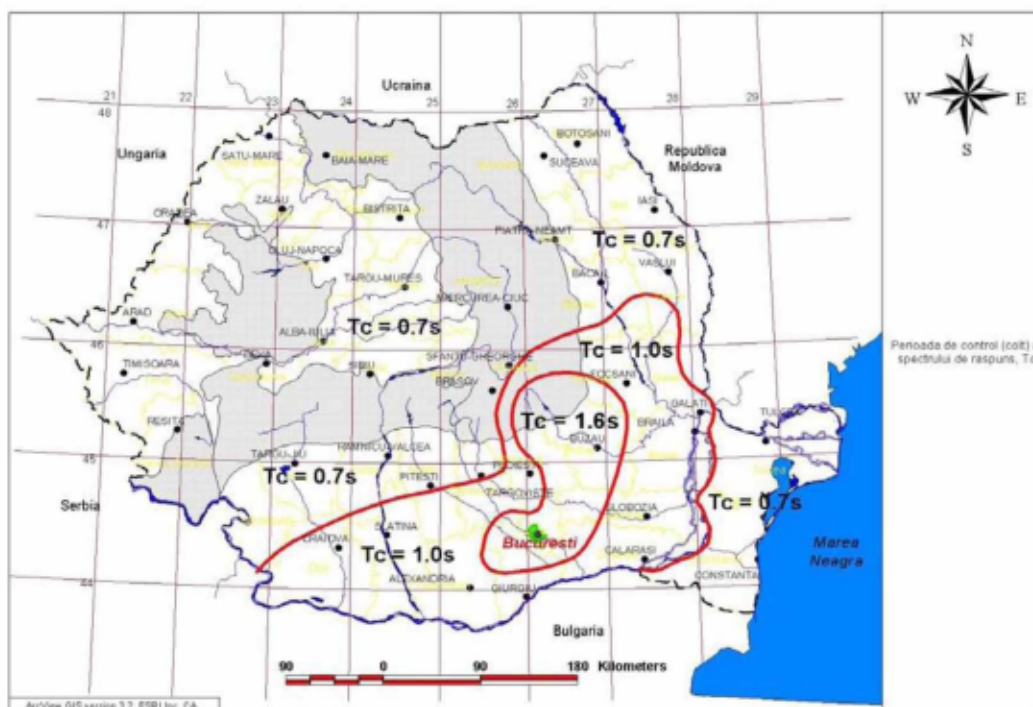
Figura 3.2 Zonarea teritoriului României în termeni de perioada de control (colt), T_c a spectrului de răspuns

*perioadele de control (colt) ale spectrului de raspuns, specifice amplasamentului sunt :
TB = 0.16 s; TC = 1.60 s; TD = 2.00 s;

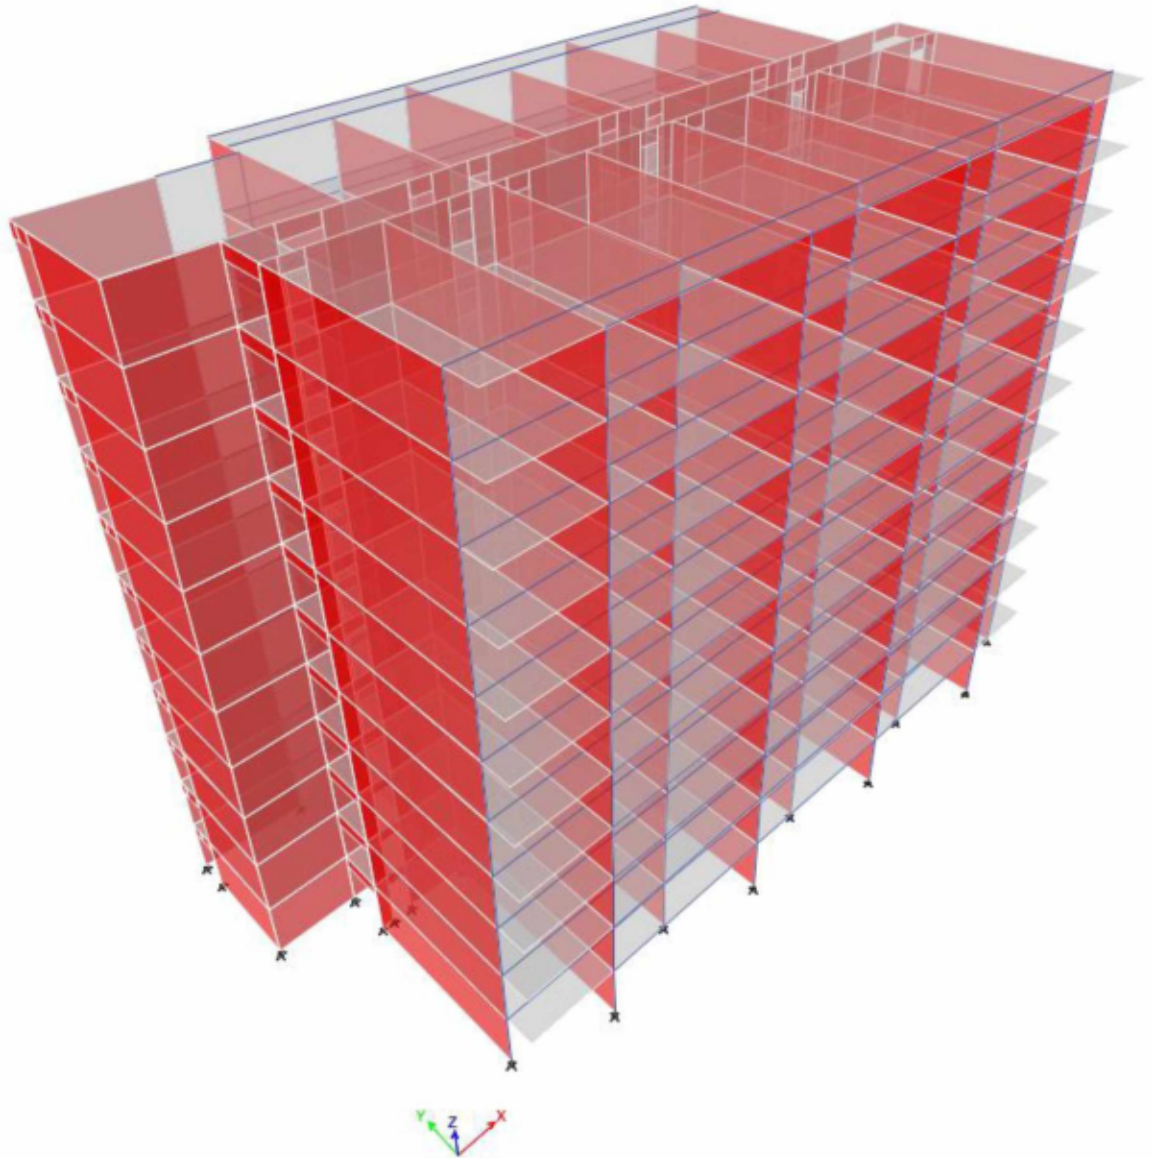
Tronson 1

Vederi 3D

Moduri de vibratie:

Mode	Period	UX	UY	RZ	SumRX	SumRY	SumRZ
1	0.544	0.0585	0.1764	0.46	0.0841	0.0189	0.46
2	0.521	0.0127	0.5067	0.1746	0.3132	0.0227	0.6346
3	0.41	0.725	0.0007	0.064	0.3136	0.2009	0.6986
4	0.141	0.0724	1.17E-03	0.0788	0.3138	0.5479	0.7774
5	0.126	0.0385	0.0312	0.0968	0.3743	0.7234	0.8742
6	0.12	0.0066	0.1792	0.0202	0.7016	0.7529	0.8945
7	0.077	0.0373	1.22E-02	0.0046	0.7016	0.8337	0.8991
8	0.062	0.0025	0.0032	0.0484	0.7095	0.8394	0.9474
9	0.057	0.0003	0.0541	0.003	0.847	0.8403	0.9504
10	0.053	0.0193	0.0001	0.0012	0.8471	0.9138	0.9516
11	0.041	0.0009	0.0012	0.0215	0.8508	0.9171	0.9732
12	0.041	0.0108	6.49E-03	0.0006	0.8508	0.9478	0.9737

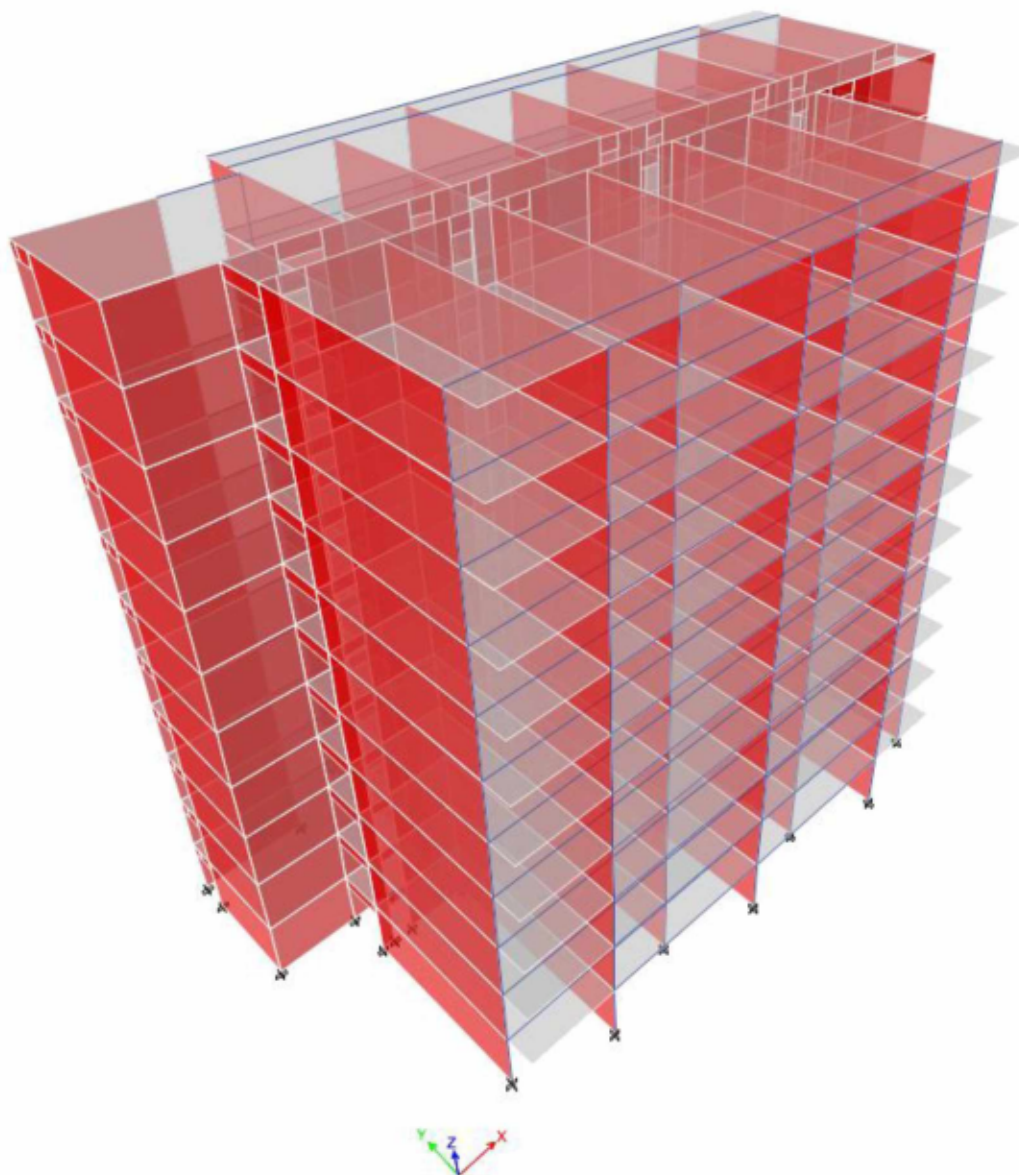
Tronson 2

Vederi 3D

Mode	Period	UX	UY	RZ	SumRX	SumRY	SumRZ
1	0.563	0.01	0.2276	0.4527	0.1072	0.004	0.4527
2	0.516	8.83E-03	0.4537	0.2415	0.3118	0.004	0.6942
3	0.41	0.7829	0.0031	0.0074	0.313	0.2041	0.7016
4	0.138	0.0103	0.0038	0.1755	0.3174	0.2435	0.8771
5	0.131	0.1076	0.0008	0.0141	0.3184	0.7442	0.8912
6	0.122	0.0008	0.2044	0.0017	0.7003	0.7487	0.8929
7	0.074	0.0409	2.24E-02	1.21E-02	0.7003	0.8377	0.8929
8	0.066	0	0.0001	0.0563	0.7005	0.8377	0.9492
9	0.058	0	0.0575	1.91E-02	0.8458	0.8377	0.9492
10	0.051	0.0208	1.05E-03	2.16E-03	0.8458	0.9155	0.9492
11	0.043	1.75E-02	8.98E-04	0.0245	0.8458	0.9155	0.9737
12	0.039	0.0116	3.83E-06	2.75E-03	0.8458	0.9486	0.9737
