EXPERTIZA TEHNICA

**a imobilului bloc 3,
Strada Codrii Neamtului nr. 9
Sector 3, Bucuresti**

OBIECTIV: PROIECTAREA SI EXECUTIA LUCRARILOR DE INTERVENTII INTEGRATE (CONSOLIDARE SI CRESTEREA PERFORMANTEI ENERGETICE) PENTRU CLĂDIRILE MULTIETAJATE CU DESTINAȚIA PRINCIPALĂ DE LOCUINȚĂ

EXPERTIZA NR.: 3737

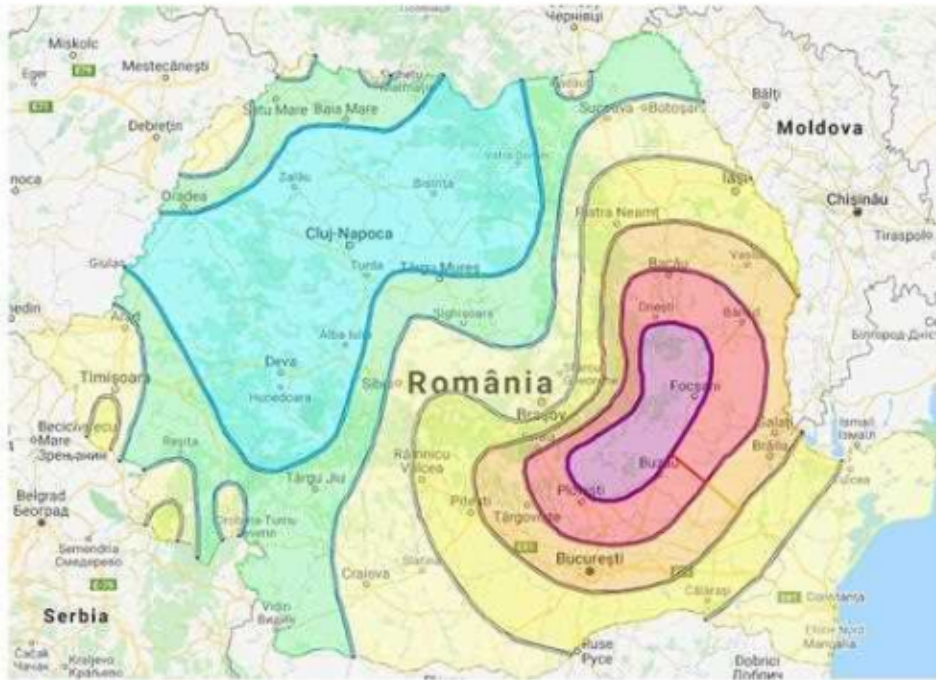
Figura 3.1: Zonarea teritoriului României în termeni de valori de vârf ale accelerației terenului de proiectare a_g pentru cutremure având intervalul mediu de recurență $IMR= 225$ ani si 20% probabilitate de depasire in 50 de ani

*accelerația de vârf a terenului pentru proiectare (PGA pentru amplasamentul dat) este $a_g=0.30g$ pentru cutremure cu intervalul mediu de recurență de 225 ani;

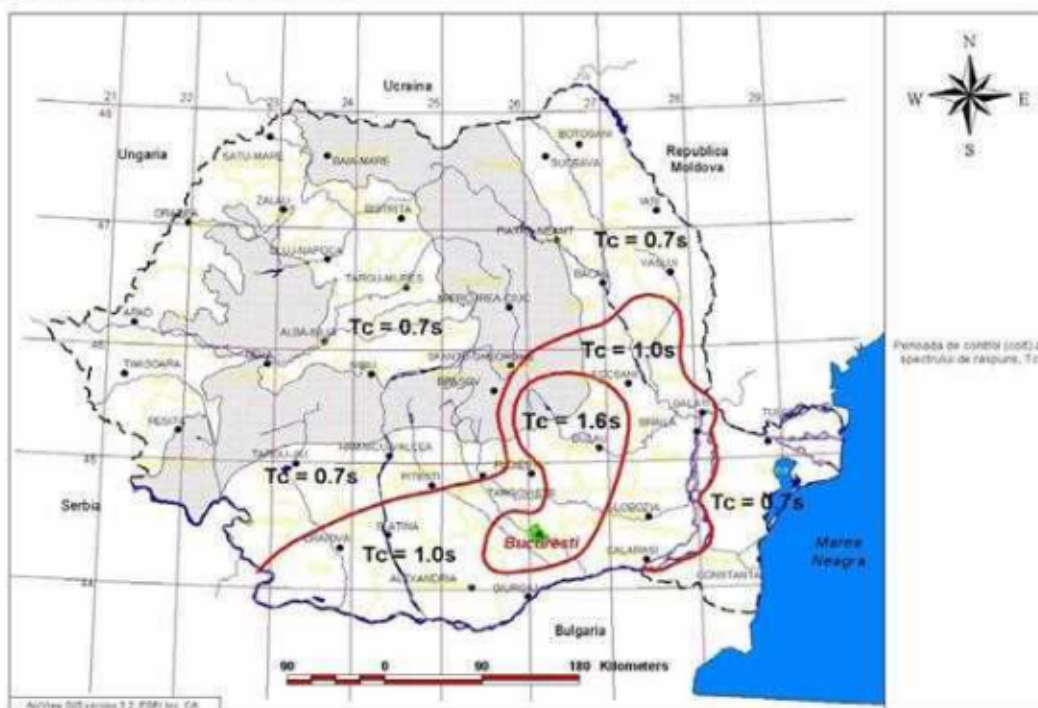
Figura 3.2 Zonarea teritoriului Romaniei in termeni de perioada de control (colt), T_C a spectrului de raspuns

*perioadele de control (colt) ale spectrului de răspuns, specifice amplasamentului sunt :
TB = 0.16 s; TC = 1.60 s; TD = 2.00 s;

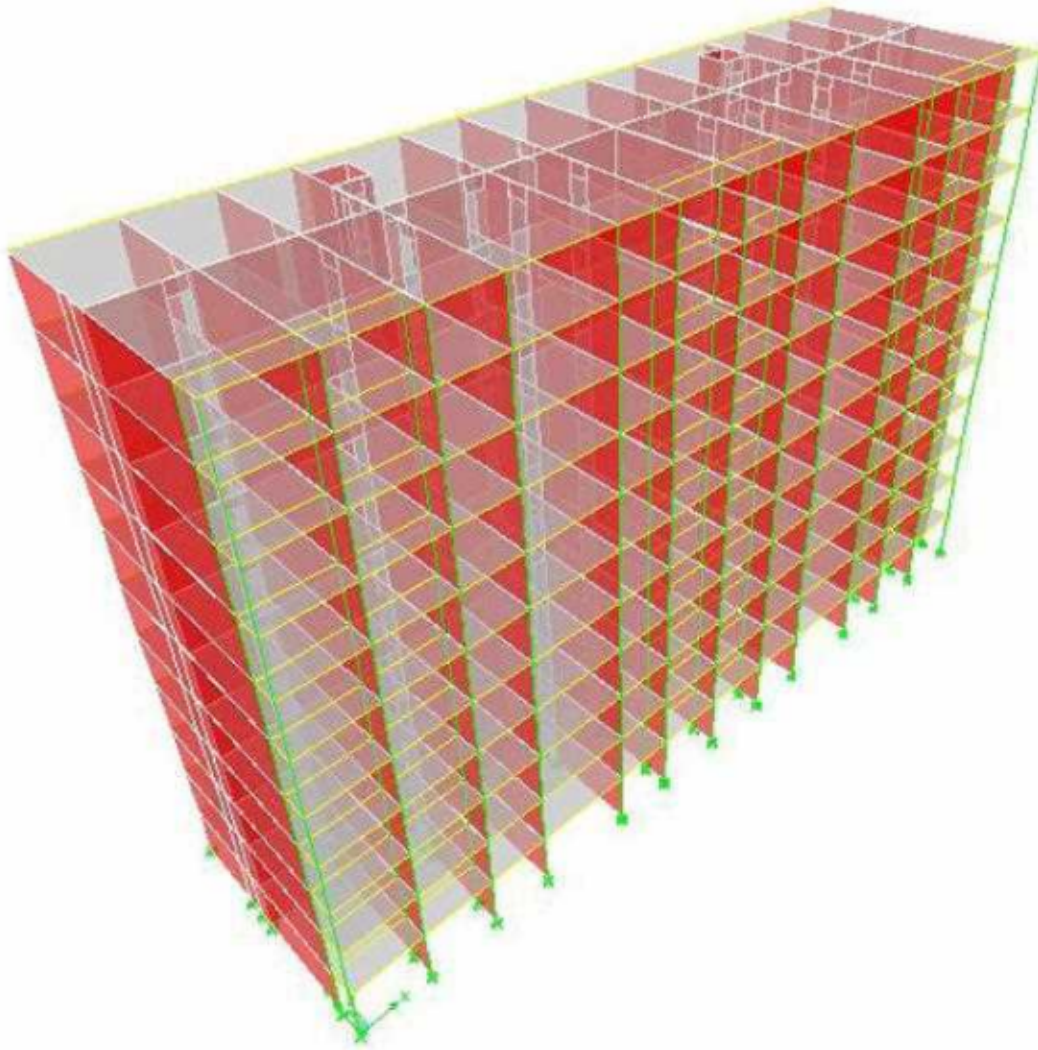
Vederi 3D

Moduri de vibratie:
