EXPERTIZA TEHNICA

**a imobilului bloc F3, sc. A,
Strada Cozla nr. 2A
Sector 3, Bucuresti**

OBIECTIV: PROIECTAREA SI EXECUTIA LUCRARILOR DE INTERVENTII INTEGRATE (CONSOLIDARE SI CRESTEREA PERFORMANTEI ENERGETICE) PENTRU CLĂDIRILE MULTIETAJATE CU DESTINAȚIA PRINCIPALĂ DE LOCUINȚĂ

EXPERTIZA NR.: 3741

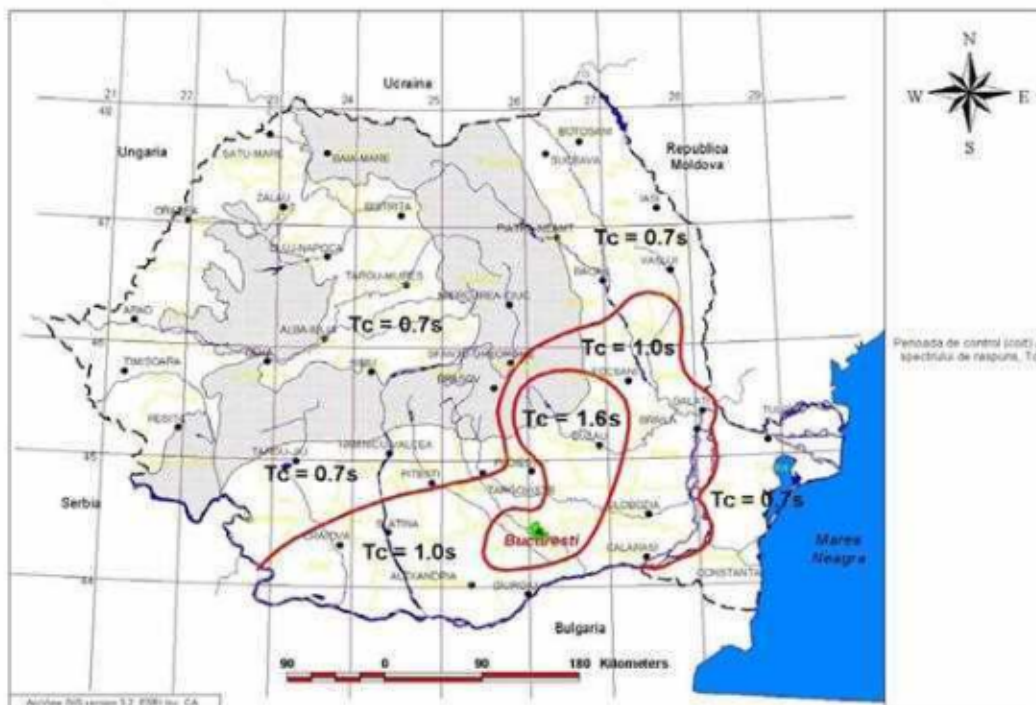
Figura 3.2 Zonarea teritoriului României în termeni de perioada de control (colt), T_c a spectrului de răspuns
