EXPERTIZA TEHNICA

**a imobilului bloc H16,
Strada Istriei nr. 5
Sector 3, Bucuresti**

**OBIECTIV: PROIECTAREA SI EXECUTIA LUCRARILOR DE
INTERVENTII INTEGRATE (CONSOLIDARE SI CRESTEREA
PERFORMANTEI ENERGETICE) PENTRU CLĂDIRILE
MULTIETAJATE CU DESTINAȚIA PRINCIPALĂ DE LOCUINȚĂ**

EXPERTIZA NR.: 3736

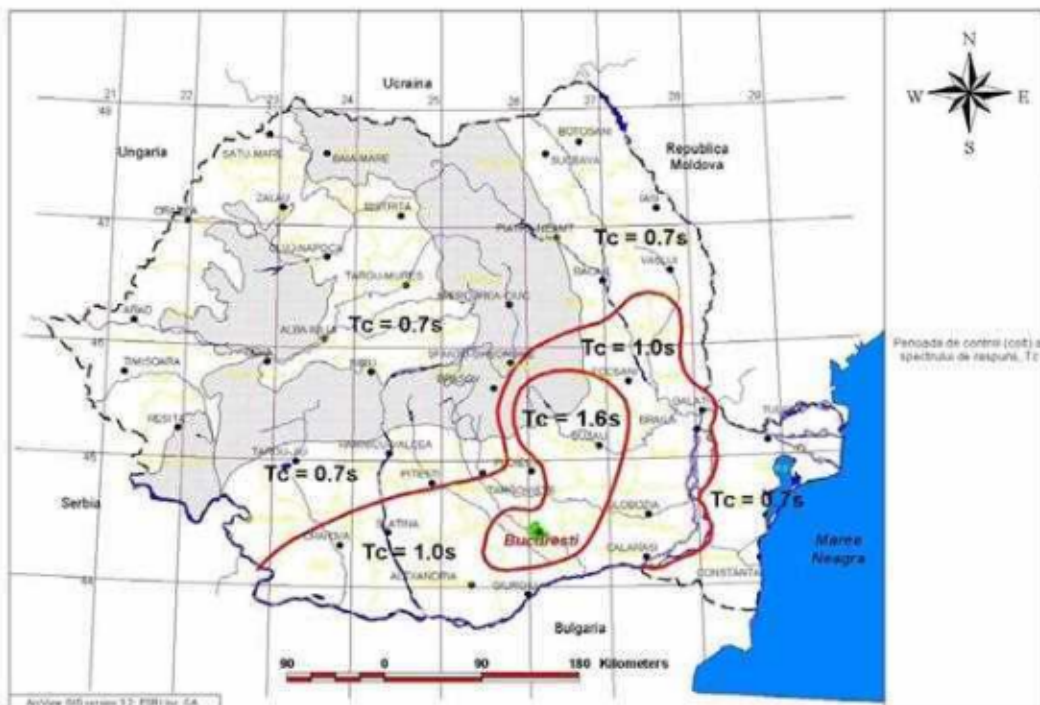
Figura 3.2 Zonarea teritoriului României în termeni de perioada de control (colt), T_c a spectrului de răspuns

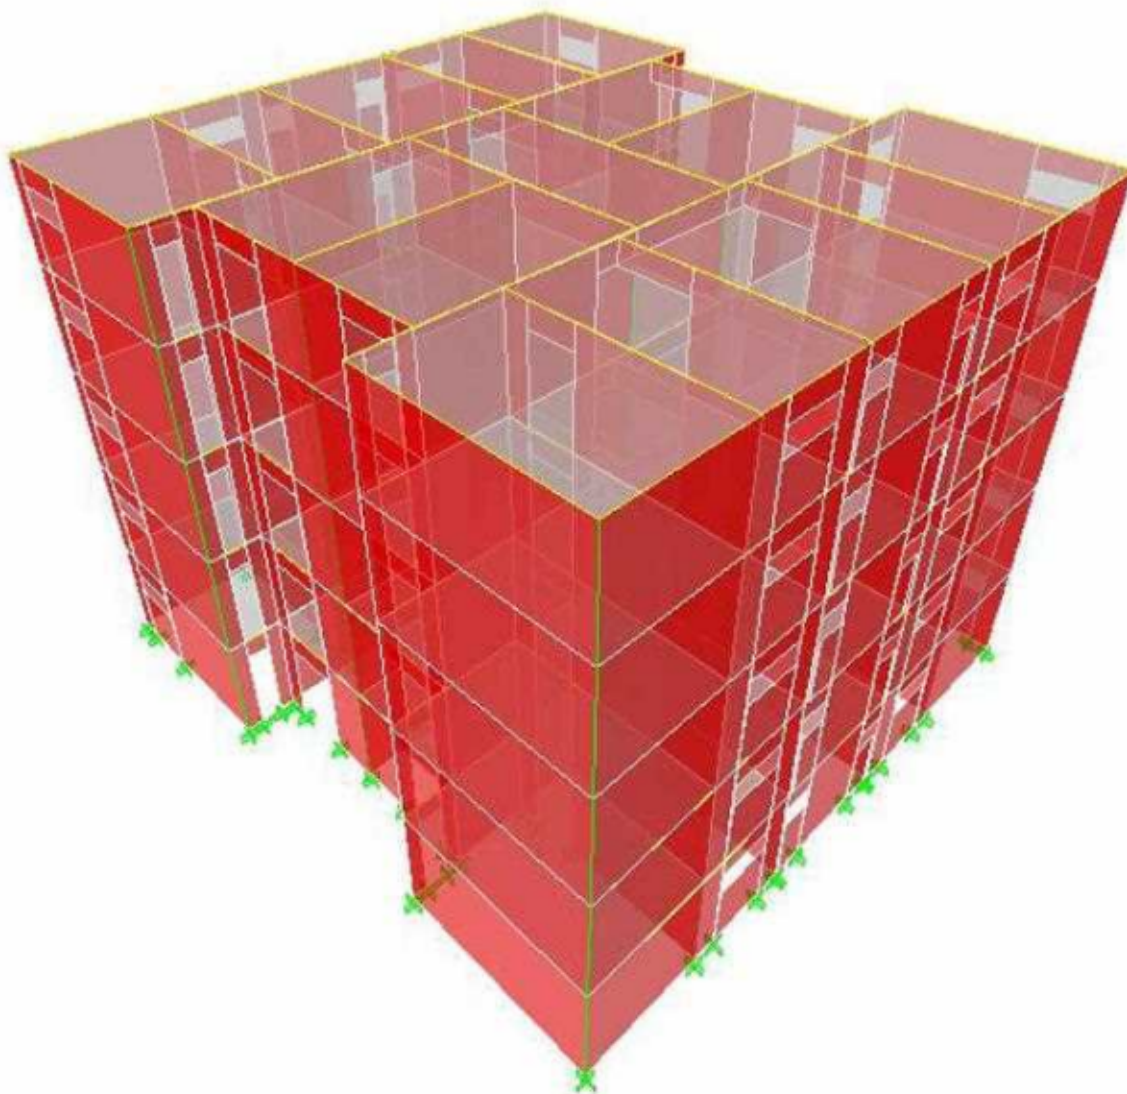
Vederi 3D

Moduri de vibratie:

Mode	Period	UX	UY	RZ	SumRX	SumRY	SumRZ
1	0.196899	0.0001	77.0028	0.0023	99.5782	0.0002	0.0023
2	0.125368	83.4486	0.0001	0.0032	99.5783	99.8111	0.0055
3	0.082616	0.0028	0.0016	83.8271	99.5811	99.8149	83.8326
4	0.055024	0.0001	17.6699	0	99.9187	99.8149	83.8326
5	0.040936	12.3901	0	0.0004	99.9187	99.9146	83.8329
6	0.029395	0.0001	3.9359	0.0001	99.9961	99.9146	83.8331
7	0.027105	0.001	0.0001	12.2045	99.9961	99.9146	96.0376
8	0.023943	3.0336	0.0001	0.0004	99.9961	99.9959	96.038
9	0.021815	0.0001	1.1539	0.0003	99.9985	99.9959	96.0383
10	0.018821	0	0.2352	0	100	99.9959	96.0383
11	0.018254	0.9329	0	0.0001	100	99.9976	96.0384
12	0.016067	0.0002	0.0001	2.9034	100	99.9976	98.9418
