EXPERTIZA TEHNICA

**a imobilului bloc 40,
Strada Laborator nr. 124
Sector 3, Bucuresti**

OBIECTIV: PROIECTAREA SI EXECUTIA LUCRARILOR DE INTERVENTII INTEGRATE (CONSOLIDARE SI CRESTEREA PERFORMANTEI ENERGETICE) PENTRU CLĂDIRILE MULTIETAJATE CU DESTINAȚIA PRINCIPALĂ DE LOCUINȚĂ

EXPERTIZA NR.: 3700

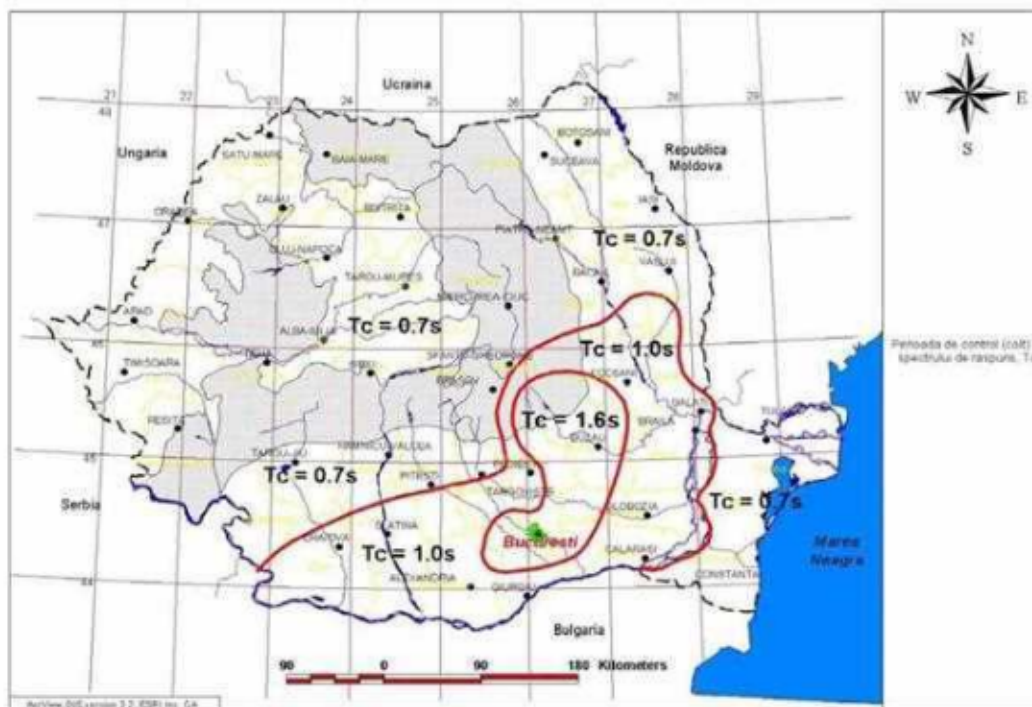
Figura 3.2 Zonarea teritoriului României în termeni de perioada de control (colt), T_c a spectrului de răspuns
