EXPERTIZA TEHNICA

**a imobilului Strada Zemes nr. 3, bloc M29A, sc.
A,B,C
Sector 3, Bucuresti**

**OBIECTIV: PROIECTAREA SI EXECUTIA LUCRARILOR DE
INTERVENTII INTEGRATE (CONSOLIDARE SI CRESTEREA
PERFORMANTEI ENERGETICE) PENTRU CLĂDIRILE
MULTIETAJATE CU DESTINAȚIA PRINCIPALĂ DE LOCUINȚĂ**

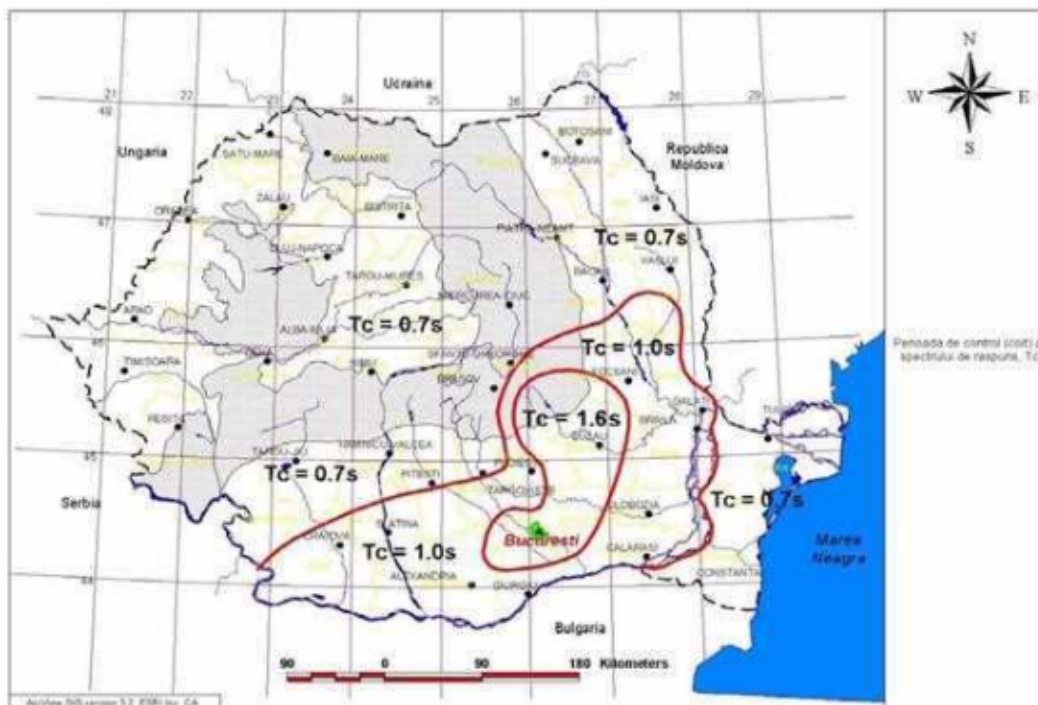
Figura 3.2 Zonarea teritoriului României în termeni de perioada de control (colt), T_c a spectrului de răspuns

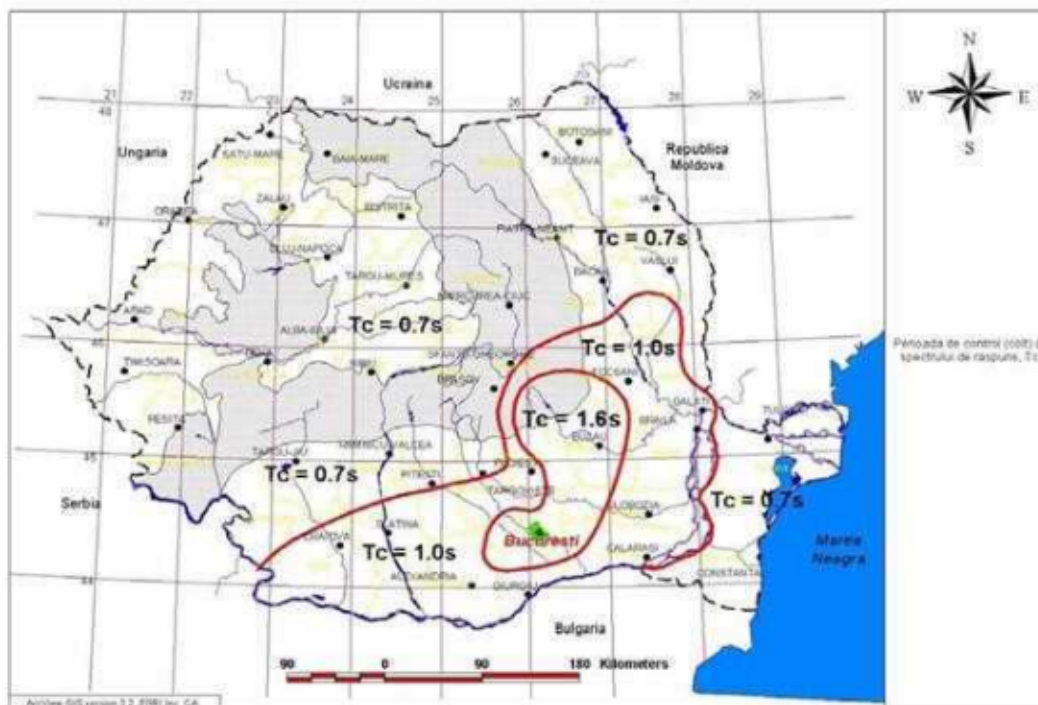
Figura 3.2 Zonarea teritoriului României în termeni de perioada de control (colt), T_c a spectrului de răspuns
